## 第3部

### 防災行政無線不具合の検証

名取市の「デジタル防災行政無線（同報系）\*1（以下、防災行政無線）」は、平成23年3月11日に起きた東日本大震災の被災に対し、致命的なほど用をなさなかった。

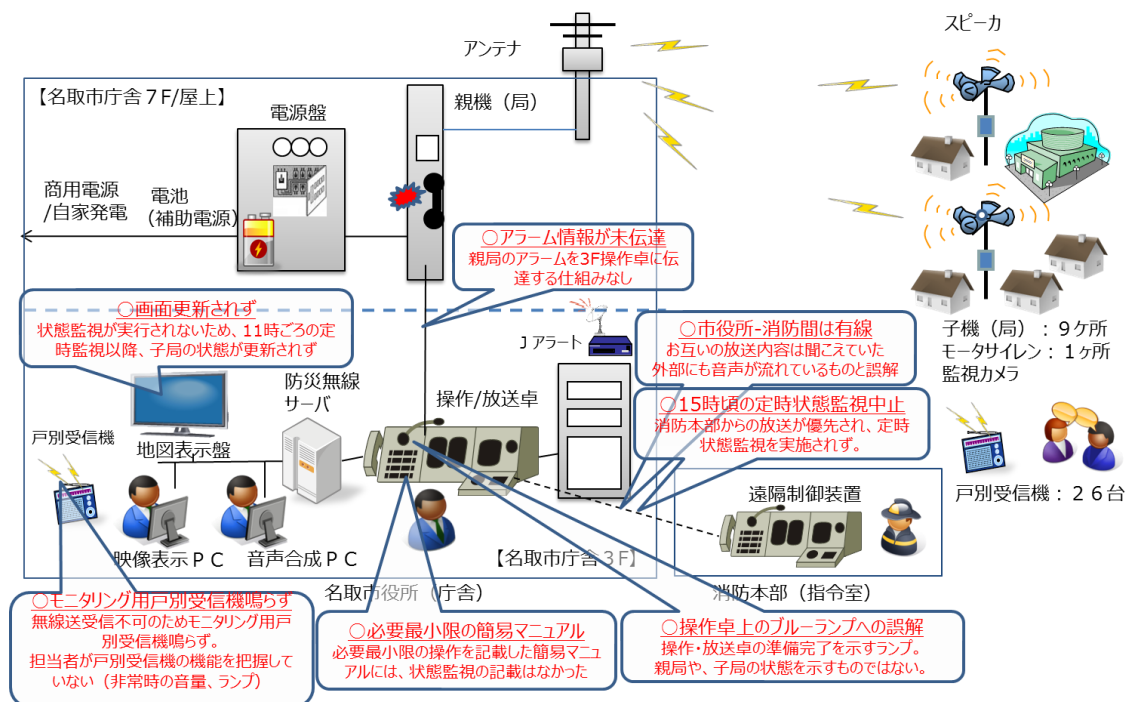
3月11日 14時48分	地震の発生直後、市庁舎7階に設置された防災行政無線の送受信装置の親機*2が故障した。親機への電源供給が止まり、無線送受信ができなくなったと考えられる。その際、7階では親機のアラームを示す赤いランプが点灯し、警告音が鳴っていた。
14時48分～	親機のアラーム情報を3階の操作卓に伝達する仕組みが設けられておらず、故障の警告はどこにも伝わらなかった。
14時57分～ 15時59分	市職員は、3階の操作卓で沿岸地区を対象として合計8回の緊急避難放送を行い、「避難指示」を出したが、閉上地区を含む屋外拡声子局*3 9局は一度も鳴らず、26台の戸別受信機も無音のままだった。 この間、市庁舎3階の操作卓上のボタン、操作卓横の戸別受信機*4、状態監視*5などの機能、操作を職員は把握しておらず、異変に気づかなかった。また、市役所と消防本部（消防署）の間は「有線」で接続されて互いの放送が聞こえたため、屋外には「無線」の放送が届いているものと市の職員は思いこんだ
19時02分	市長の市民への呼びかけを全市一斉放送した際、アナウンスが外に聞こえていないことを職員たちが知った。市庁舎7階に上がった運用担当の職員が親機のアラーム表示の点灯を発見し、故障を認識した。職員は防災行政無線の不具合をメーカー側（NECネットエスアイ）に伝えようと連絡を試みたが、震災の発生当日はつながらなかった。
3月13日 20時40分過ぎ	NECネットエスアイと名取市の連絡がついた。
3月14日 9時30分	NECネットエスアイの保守担当者が防災行政無線の点検、修理のために名取市に入った。しかし、翌15日の現地調査でも、故障の原因は分からなかった。
3月19日	NECネットエスアイは、防災行政無線の代替機を市庁舎に設置した。
3月25日	NECネットエスアイは、故障した親機をNECに運び、26日よりNECにて故障の原因調査を開始した。その後、名取市に対して、4回の報告を行った。
4月11日	修理が完了した親機を名取市に搬入した。
6月28日	NECネットエスアイは、「名取市殿防災行政無線不具合調査について(ご報告)」と題する最終報告書を名取市に提出した。

図 3 - 1 親局-子局の関係図 当日無線が鳴らなかった要因を示す概略図

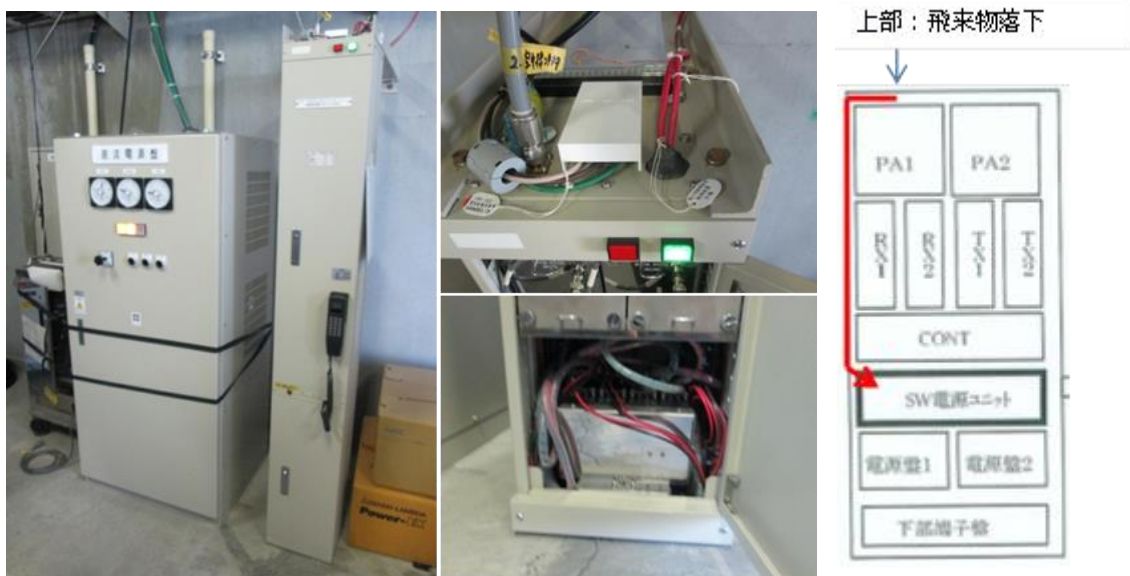
親機の送受信装置のハードウェアの構成は、下記のようになっており、その一番上の開口部から異物が混入し、下部のSW電源ユニットまで至って短絡を生じさせ、ヒューズを溶断させた、とNEC/NEC Netzエスアイは故障原因を推定している。

図3-2 親機の写真(現状)

図3-3 親機概略

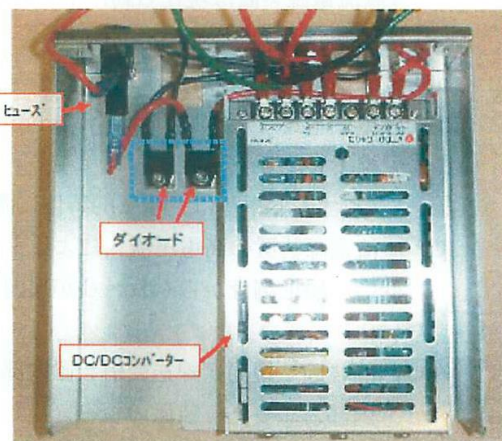
図3-4 SW電源ユニット

メーカー側は、ログデータ<sup>\*8</sup>の解析、不具合箇所の状況からSW電源ユニット内のヒューズ溶断<sup>\*9</sup>とダイオードの損傷を確認したと最終報告書に記した。目視確認で「親局無線送受信装置内における他部位での損傷は認められませんでした」とし、「電波送出停止の一次原因は、SW電源ユニット内でヒューズが溶断し、電源供給が途絶した為」と推定した。

メーカー側では、この目視確認や一次原因の推定結果に基づき修理を行ったが、当該修理内容は、SW電源ユニット上の“損傷が認められたダイオード”および、“溶断したヒューズ”、“DC-DCコンバータ<sup>\*10</sup>”の交換の実

部品交換後の動作が“正常”であったため、故障部位（ユニット）は、SW電源ユニットであると特定されたとと言える。

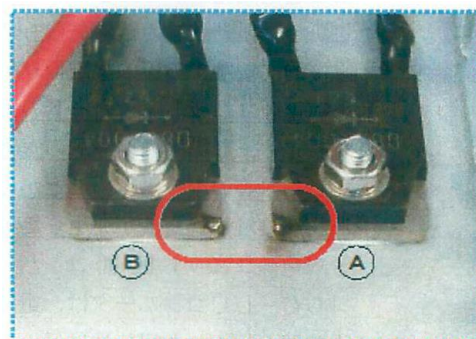
最終報告書に添えられた「SW電源ユニット 不具合再現試験報告書」には、短絡を生じさせた物質について、「各々のカソード側電極の一部に過電流によるものと推測される溶けた後が見られ、また『すす』による汚れの付着が見られました。損傷位置が近接していることから、カソード電極間が短絡し、過電流による発熱により溶けたもの」と記しており、「電極間での異物接触による短絡が原因」と確認している。では、この異物とは何か。

図3-5 ダイオードカソード間短絡跡

・短絡を引き起こした異物を特定するために、損傷部分の成分分析をエネルギー分散型X線分光分析方法<sup>\*12</sup>により行った結果として、「ダイオードのカソード電極間短絡を発生させた物質は、亜鉛（+銅の可能性あり）成分を含む物体であると判断致します。なお、亜鉛+銅の合金は黄銅<sup>\*13</sup>と称され、加工しやすくさびないので工業材料（ネジなど）などとして一般に広く用いられているものです。」と、記載されている。

また、再発防止対策につきましては、同じ事故が起きないように、NECネットエスアイ株式会社に指示し、ダイオード間のショートを防止する絶縁保護<sup>\*25</sup>対策、異物混入防止対策、送受信装置の異常を操作卓で確認できるシステム改善を実施しております。

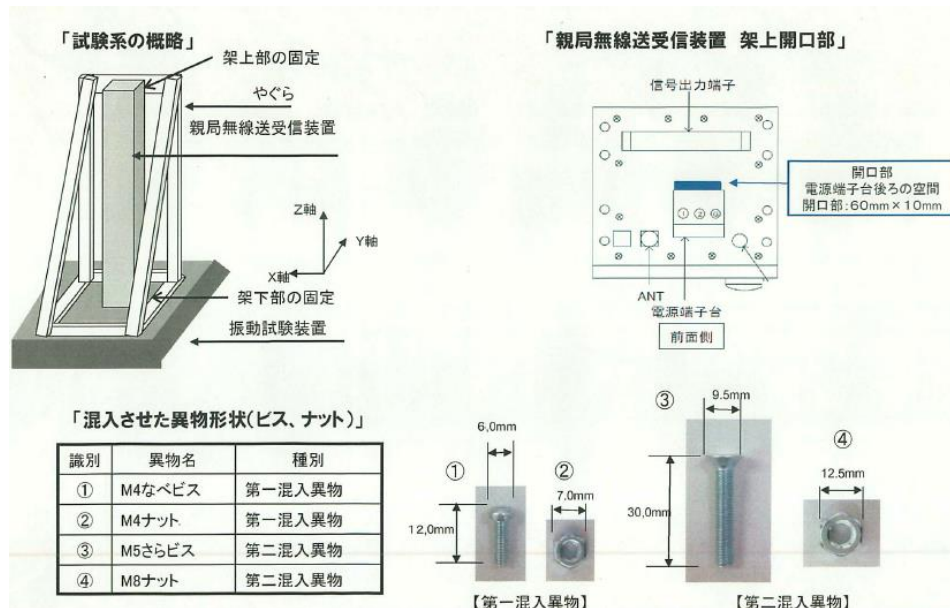
実験方法の概要：親機上部の開口部（以下図：親局無線送受信装置 架上開口部<sup>\*14</sup>）から異物（以下図：混入させた異物形状）が混入したときに、地震相当の振動（以下表：振動の順番および振動の方向、加速度<sup>\*15</sup>、周波数<sup>\*16</sup>等加震条件）により、混入物がSW電源ユニットまで到達するののかについて、2種類のネジを「亜鉛を含む金属物」の仮想異物として実験を行った。

図 3-6 異物落下実験概要

この実験により、複数本の異物（上記図：第一混入物、第二混入物）が、架上開口部からSW電源ユニットまで落下侵入した。この結果から、異物は振動によりSW電源ユニットまで落下する可能性がある」と結論した。

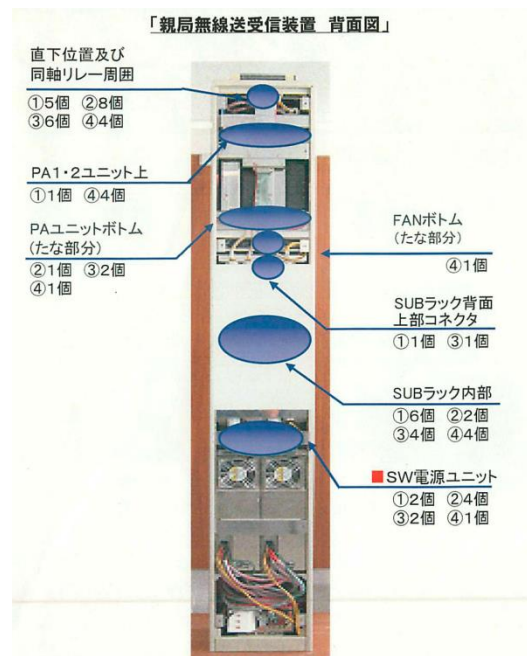
以上より、NEC ネットズエスアイは、「親局無線送受信装置の架上開口部から異物が混入した場合、当該異物は振動によりSW電源ユニット周辺まで落下する可能性があることを確認致しました」と最終報告書に記し、「何らかの事情で内部に混入した亜鉛を含む金属物が、地震の振動によりSW電源ユニットまで落下し、短絡を起こしたことにより、ヒューズが溶断」と結論づけた。

図3-7 異物落下試験結果

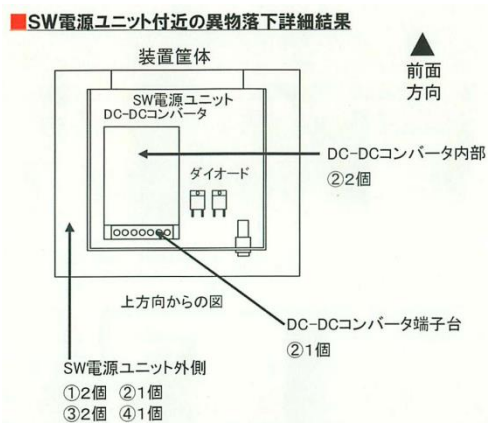
NEC/NECネットエスアイの実験では、右図に示す通り、親機上部の開口部から混入した異物が振動によりSW電源ユニットに到達する可能性が示された。しかし、SW電源ユニットに混入した異物がダイオードの電極端子を短絡させる可能性は明らかにされていない。

図3-8 異物落下試験結果

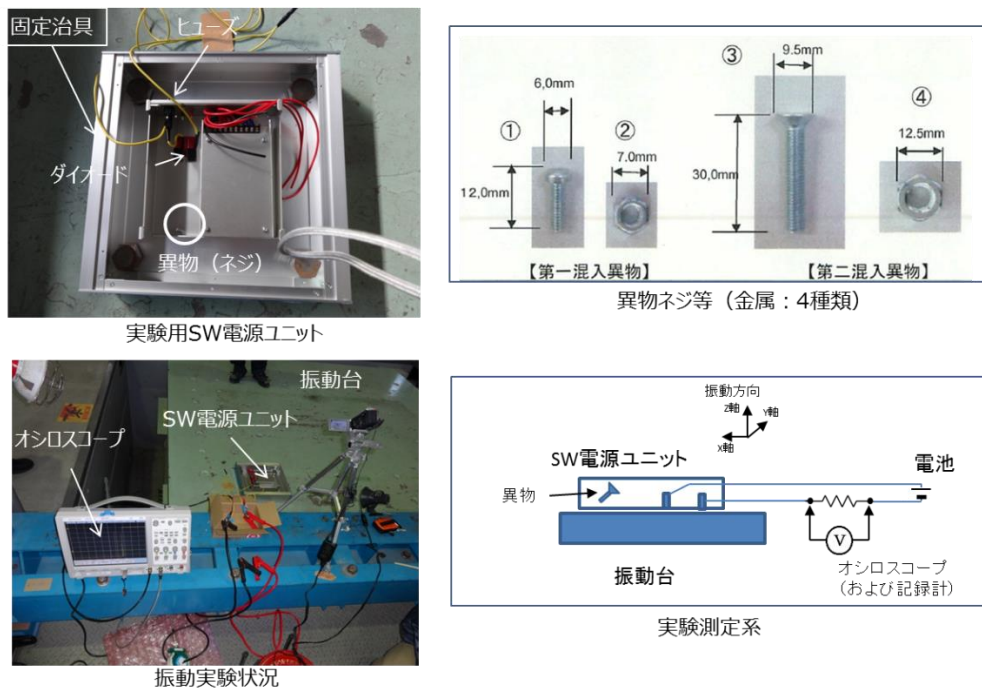
図3-9 再現実験 諸元

振動の振幅が小さい間は、まだ、試料が動き出さず、振幅が大きくなるあるいは周波数が2Hz、3Hzと大きくなると、加速度が大きくなって、次第に試料はユニット内を紙面の上下に動き出す。これら加速度が0.5G以上になると試料（特にネジ）はユニット内を動き回り、ユニットの横板に跳ね返されながら、ダイオード端子に当たったり、接触が起こることが観測された。接触が起きた際、ダイオードの両極に試料が接触・短絡すると火花が出ることとなる。

その結果、試料を1個入れたSW電源ユニットを振動させた実験において、15回の試行を行ったところ、4回の異物とダイオード端子の接触・短絡が生じた。

このうち、ヒューズが溶断したケースは1回だった。これらの再現実験から、震災発生時に親機上部の開口部から異物が混入し、SW電源ユニットに到達してダイオード間に付着してヒューズの溶断を生じさせた可能性はあると考えられる。

金属製の異物が混入した場合、ダイオード端子の短絡、ヒューズ溶断によって事故は起こりうる、と言える。

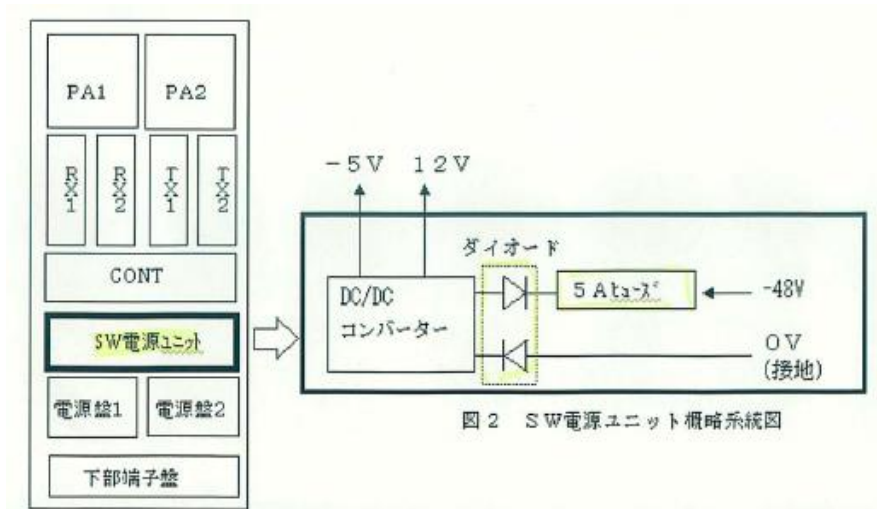
最終報告書3項(1) ②パネル実装図をご覧ください。無線送受信装置(無線機)は、送信部、受信部、監視制御(CONT部)部、スイッチング(SW)SW電源ユニット、電源盤、下部端子盤で構成されます。送信部は、出力増幅部(PA部)と送信回路(TX部)で構成されており、これらは100%予備方式としてあります。TX1はPA1と接続し、TX2はPA2と接続しています。後述する切り替えもこの末尾が同じ番号のTXとPAのセット単位で行います。

受信部は、受信回路(RX部)で構成し、このほか無線機は共通部を有します。共通部は、CONT部とSW電源ユニットと電源盤で構成しています。共通部の2重化については基本的に各部の故障率や部品選定などをもとに決定していますが、電源盤についてはそれとは別の要因、つまり必要とする供給電流容量が大きいことから2台構成としています。

下部端子盤は、無線外部からの電源を供給するための配線用端子です。(故障時の)自動切り替えは、CONT部が制御を行います。TX1またはPA1のいずれかが故障した場合、自動的にTX2とそれに接続されているPA2で運用されるように切り替えが行われます。この切り替えは、手動および外部接点により末尾の番号が同じTXとPAのセット単位で任意に行うことも可能です。

図3-10 パネル実装図およびSW電源ユニット概略系統図

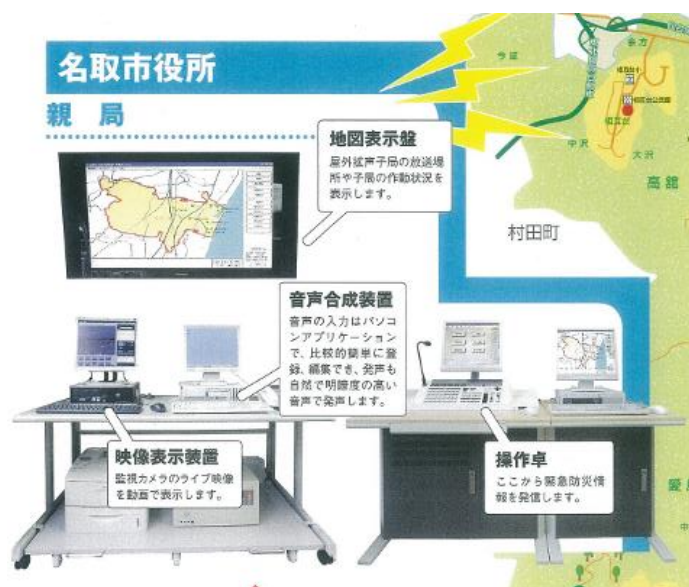
- ① 市庁舎7階に設置した親機は故障して赤いアラームを表示したが、その情報を3階の操作卓に伝える仕組みがなかったこと。
- ② 市の職員が「簡易マニュアル」の最低限の操作で緊急時に対応できると誤解したこと。
- ③ 名取市役所と名取市消防本部(消防署)は「有線」でつながっており、互いの放送が聞こえたことから屋外の無線子局でも音声がかかっていると錯覚したこと。
- ④ 操作卓における「状態監視」や、操作卓横に置いた「戸別受信機」の機能を職員が理解しておらず、放送の成否を確認できなかったこと。
- ⑤ 放送する地域が沿岸部のみを設定されていたため、内陸部で放送の対象外であった名取市役所屋上の屋外子局からの放送で直接確認することができなかったこと。

図3-11 名取市庁舎3階操作卓の概要図(名取市デジタル防災行政無線パンフレットより)

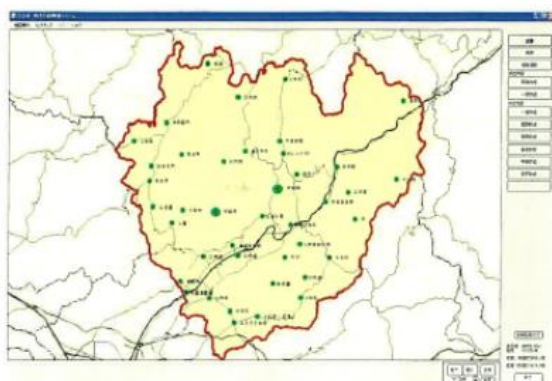
図3-17 状態監視実施時の画面例

震災発生当日の午前11時12分の段階で実施された定時自動状態監視は正常に終了した。そのため、各子局の状態を示す左図は、すべてグリーン表示になっていた。震災発生後、15時台の緊急放送を行ったときには自動状態監視機能が働かなかったため、画面は11時12分の状態監視結果のまま。すべてグリーン表示だったと考えられる。

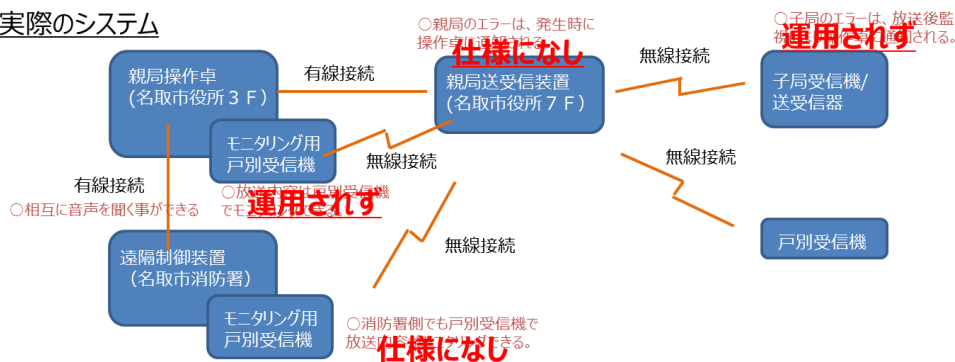
図 3-20 「実際のシステム」

- 親機(親局)のエラーは、発生時に操作卓に通知される。  
⇒ 仕様にないため実装されていない。
- 無線放送内容は、操作卓付近に設置した戸別受信機でモニタリングできる。  
⇒ 目的に準じた運用がなされていない。
- 子局側のエラーは、放送後の状態監視にて、操作卓側で随時判断可能。  
⇒ 機能としては実装されていたが、運用されていない。
- 遠隔制御装置を持つ消防署側にもモニタリング用の戸別受信機が設置されている。  
⇒ 仕様や、防災計画に記載がないため、運用されていない。

また、親機の故障をすぐに操作卓の無線運用者に伝えるシステムは、改めて言うまでもなく、必ず組み込まねばなるまい。なお、メーカー側は震災後にこれらの対策を講じている。
