昨年3月11日の東日本大震災により、名取市も海岸部を中心に甚大^{じんだい}な被害を受けました。残念ながら市内に所在する文化財の中にも、地震により大きな被害を受けたり、津波で流出してしまったりしたものなどがあります。ここでは、これまで長く地域に受け継がれ、親しまれてきた文化財の被災状況や現在の状況などについてお知らせします。

《被災した主な文化財》

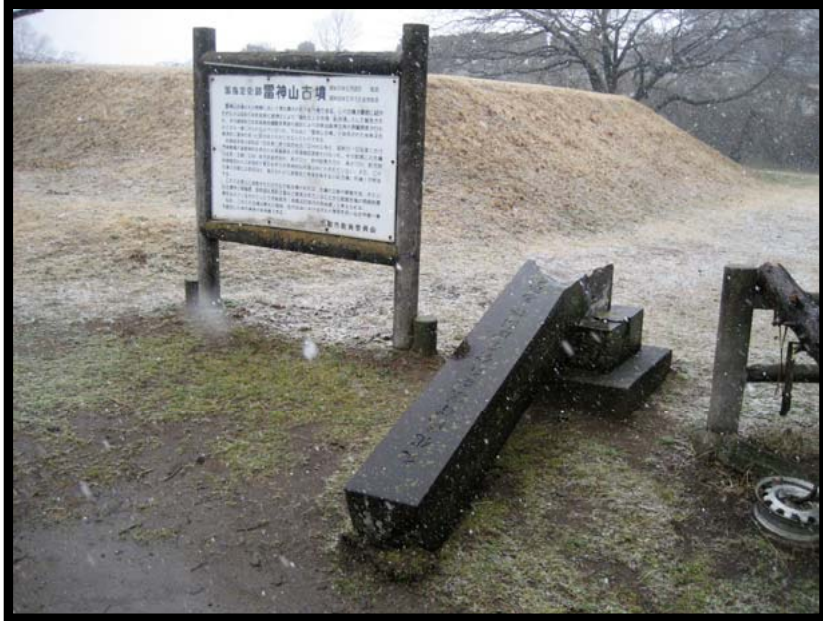
全長 168m で東北最大規模の前方後円墳として知られている雷神山古墳では、史跡の標柱^{ひょうちゆう}の倒壊や、後円部の墳頂部が幅約 1m・長さ約 3～5m にわたり陥没^{かんぼつ}するなどの被害があったことが分かりました。

折れた史跡の標柱

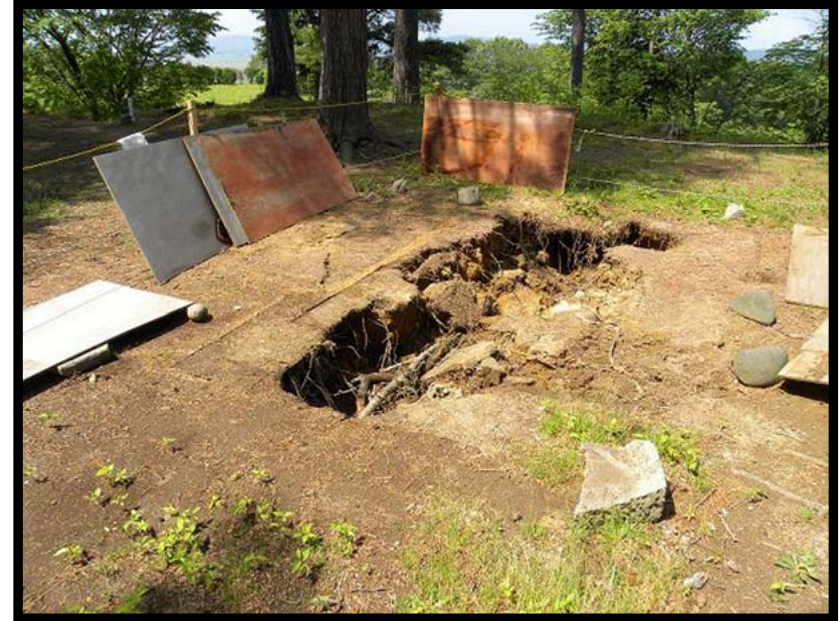
墳頂部が陥没した原因については明確ではありませんが、墳丘の内部に空洞となっていた部分があったためだと思われます。しばらくの間は、危険防止や陥没穴の拡大を防止するために柵や板などで穴を塞い^{ふさい}でいましたが、その後、国の専門官などの指導により、本格的な修復を行うまでの間は陥没した穴に土嚢^{どのお}などを充填^{じゅうてん}し、これ以上被害が拡大しない様にしておくことになりました。

かんぼつ ふんきゅうぶ
陥没した墳丘部

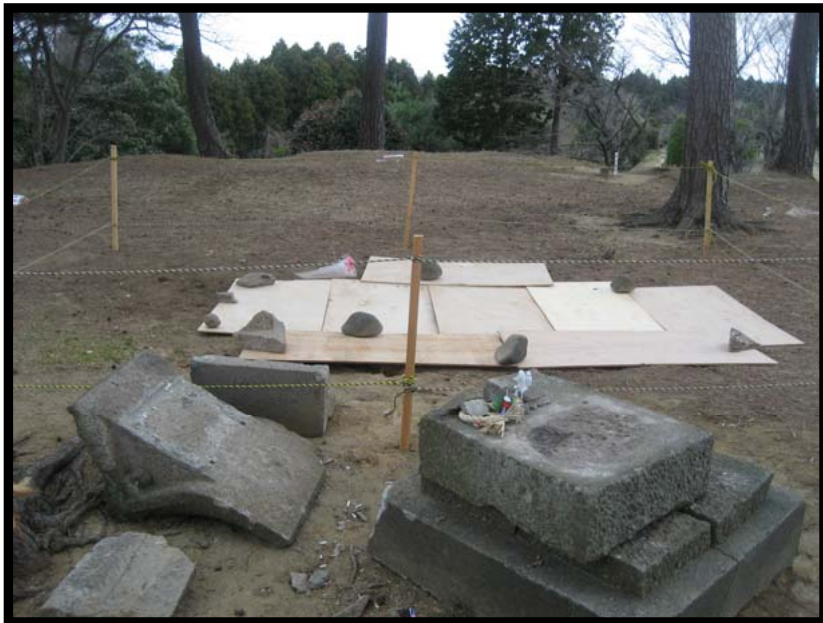
応急的に穴を埋めた様子

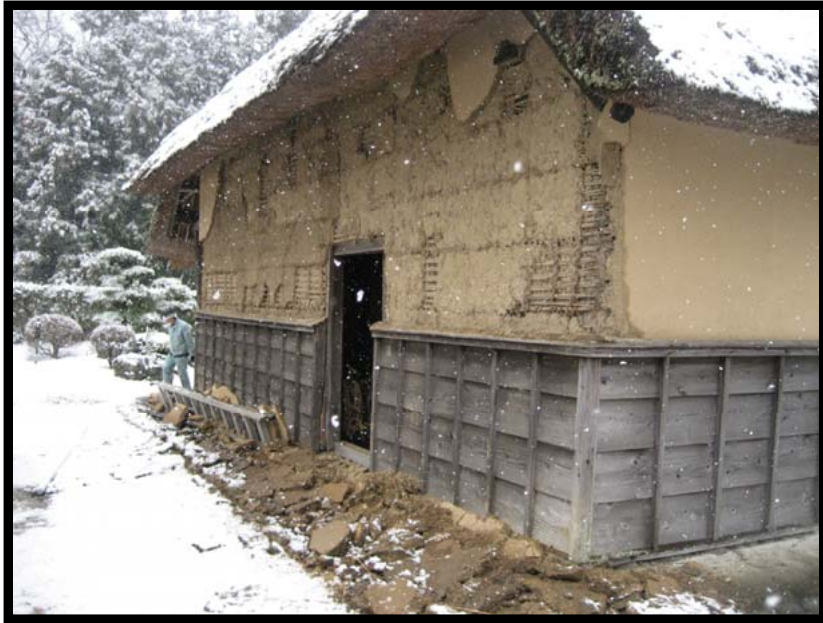
十三塚運動公園内にある重要文化財 旧中沢家住宅は、おおよそ 18 世紀後半頃に建てられた江戸時代の中型の農家建築です。もともとは、市内の愛島塩手めでしましおてにあった建物で、昭和 50・51 年に現在地に移築・復原したものです。震災では、建物内外の土壁が崩落したり柱の一部がずれたりしましたが、建物の骨組みには大きな被害はありませんでした。国の専門官の指導・補助を得ながら、昨年 12 月から本格的な修復工事を行い、今年の 8 月で修復工事を完了しており、9 月からは中断しておりました一般開放も再開することが出来ました。

震災直後の外壁の状況

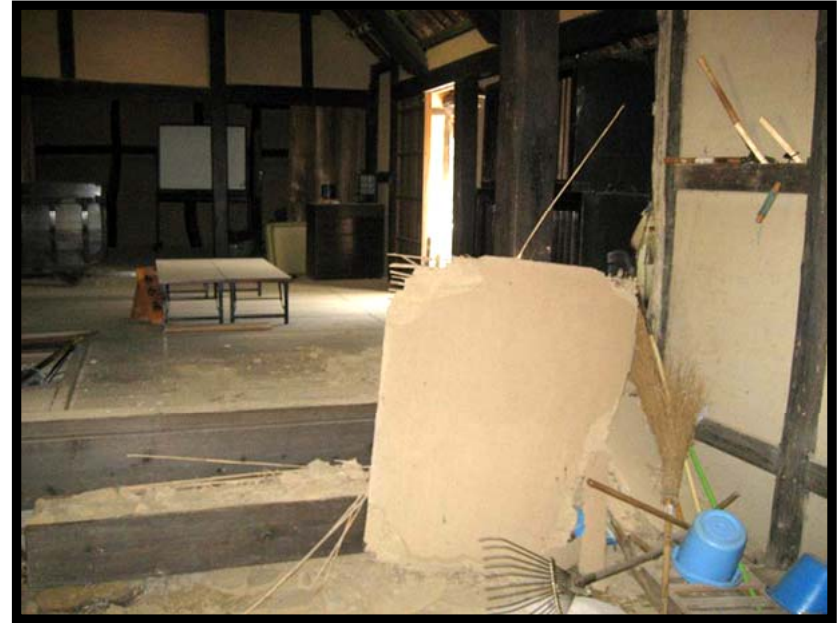
震災直後の内部の状況

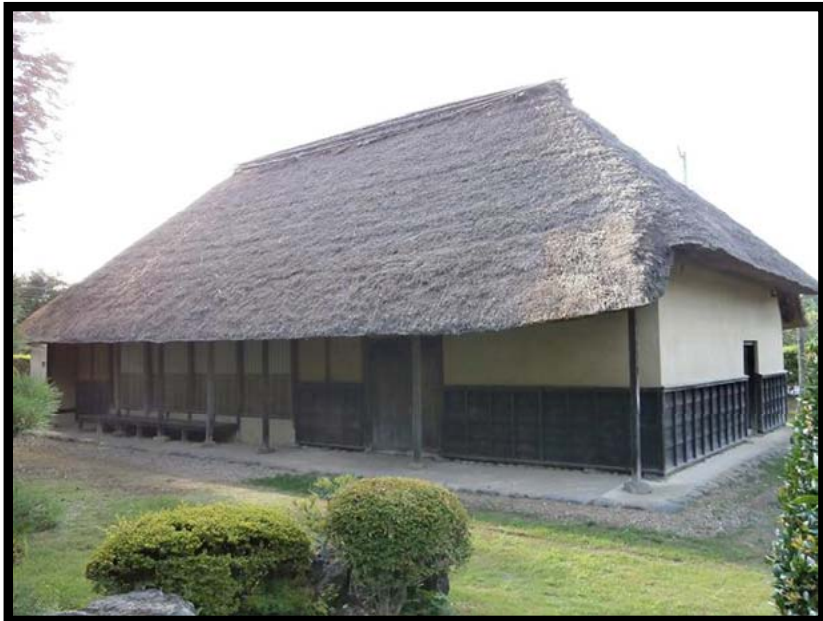
修復後の外観の様子

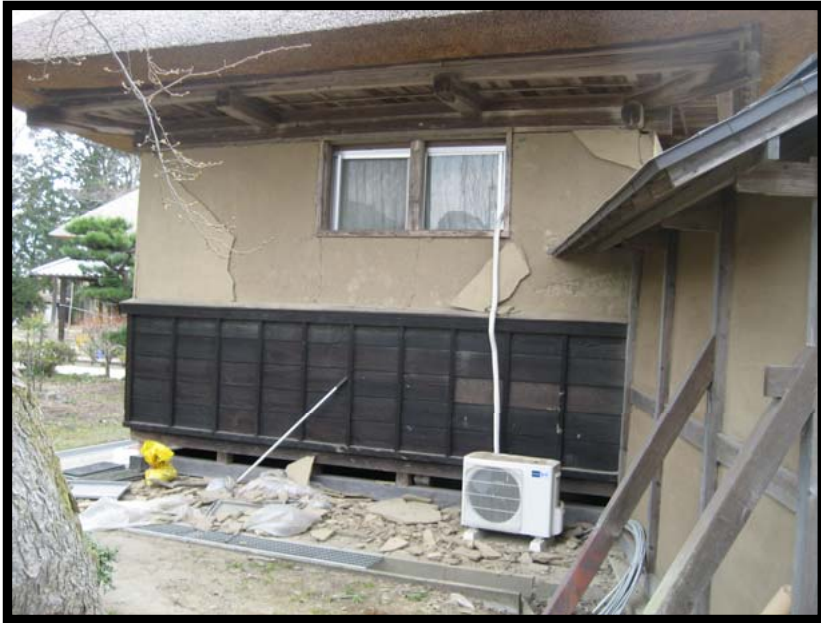
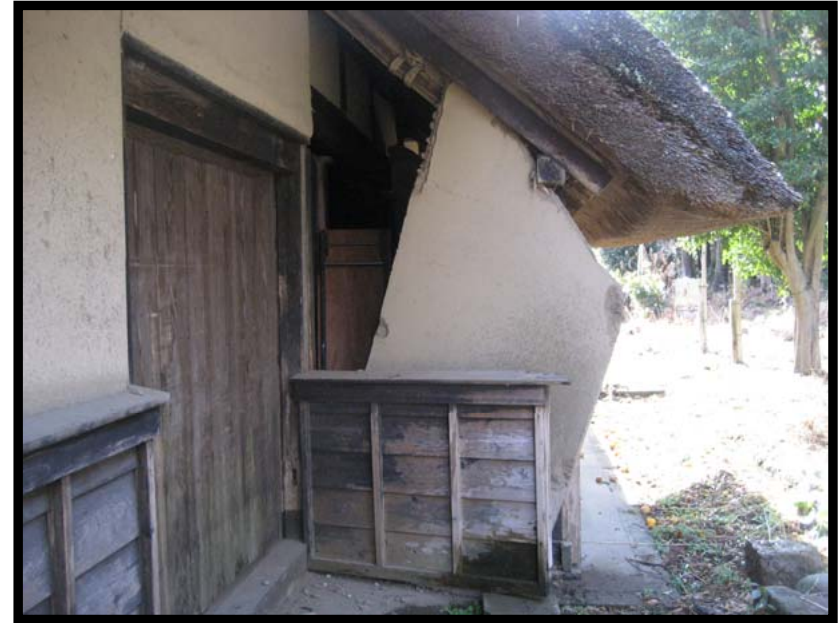
重要文化財洞口家住宅は、江戸時代の宝暦年間（1751～1763）頃ほうれきに建てられたと考えられている大型の農家建築です。約 1,500 坪の堀で囲まれた屋敷地や馬屋・表門も景観上重要な要素であることから、母屋と併せて国の指定文化財になっています。震災では、母屋の柱が裂けたり、傾いたり、多くの部分で土壁が崩落する等の大きな被害を受けました。洞口家住宅についても旧中沢家住宅と同様に、国の専門官の指導・補助のもと、昨年 12 月から修復工事を行っており、現在も修復作業中です。なお、洞口家住宅では、母屋北側に所在する座敷蔵・味噌蔵、表門の道路を挟んで南側にある米蔵の計 3 棟の土蔵と敷地の一部についても、屋敷の景観上重要な要素であることから、平成 24 年 7 月 9 日付で国の重要文化財として追加指定されました。

震災直後の外壁などの状況

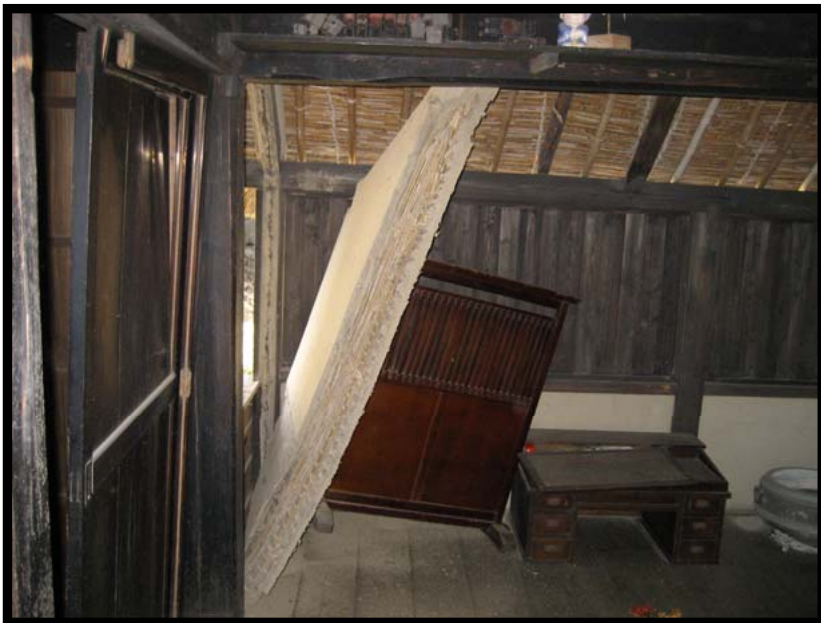
震災直後の内部の様子

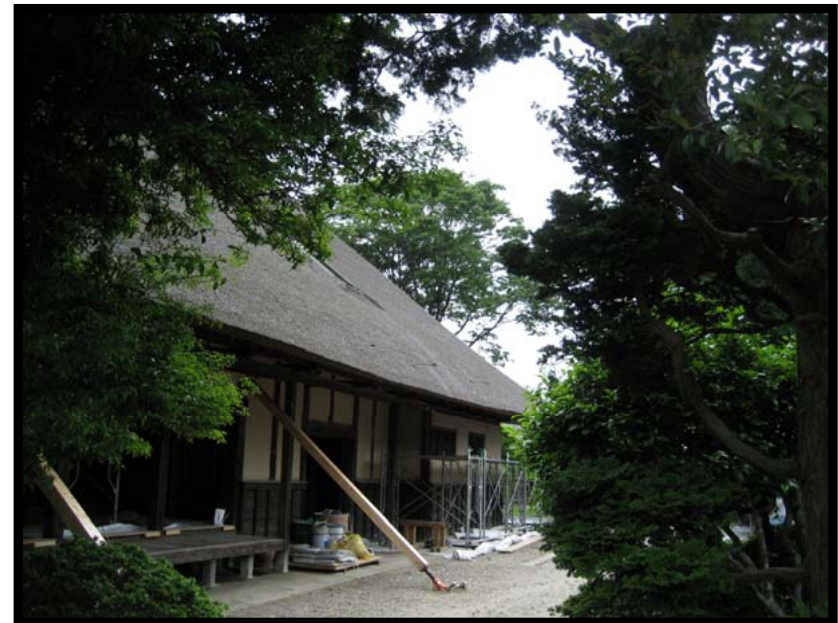
修復工事中の母屋

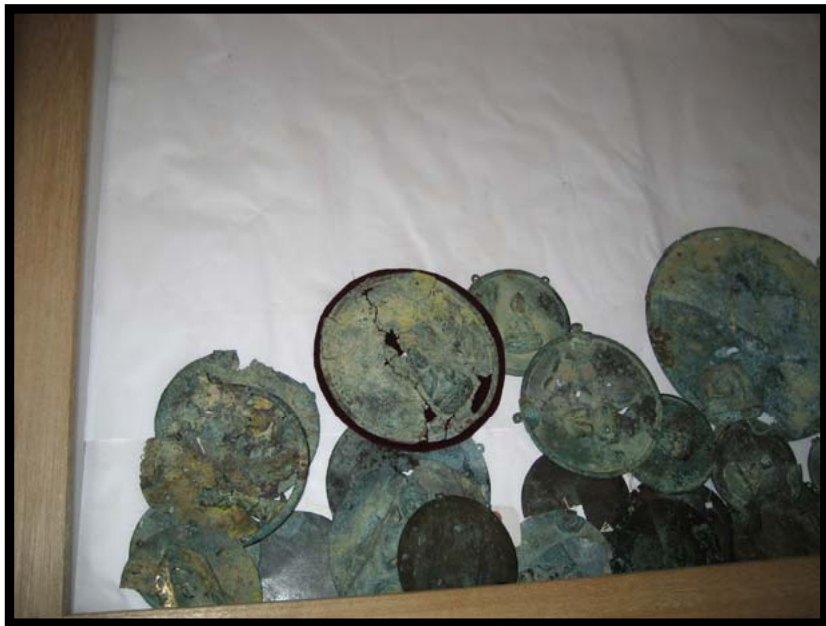
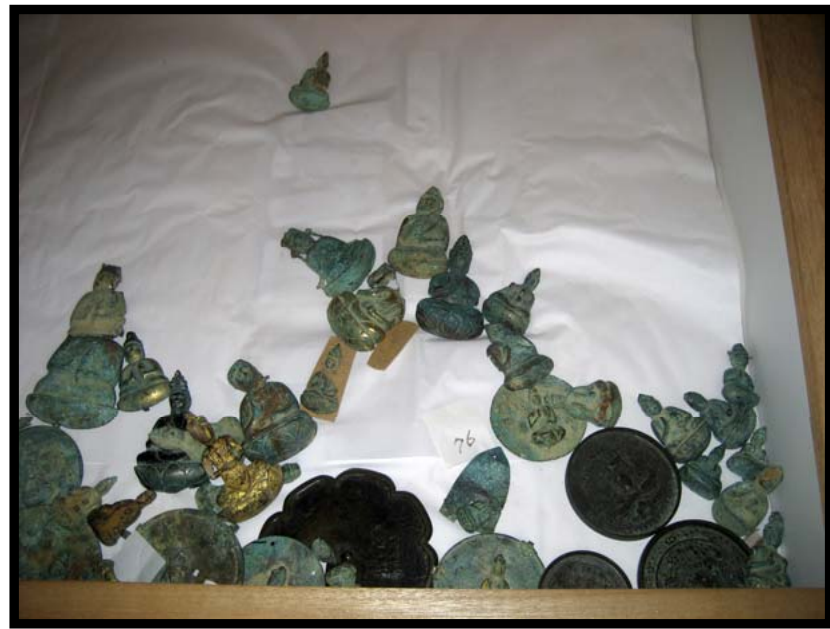
名取熊野三社の一つ熊野那智神社に伝わった、懸仏・銅鏡は、明治31年(1899年)の那智神社再建の際に、社殿しゃでんの床下から見つかったものです。鏡面に仏像などを配したものを、神社などの柱や軒のき等に吊るし懸かけて奉納ほうのうしたもので、その多くは鎌倉時代以降のものと考えられています。震災では、展示・保管してあった懸仏などが、落下・破損するなどの被害を受けました。その後、被災地の文化財を保護・救出する文化財レスキュー事業によって、現在は、東北歴史博物館に仮保管されております。

震災直後の懸仏・銅鏡の様子

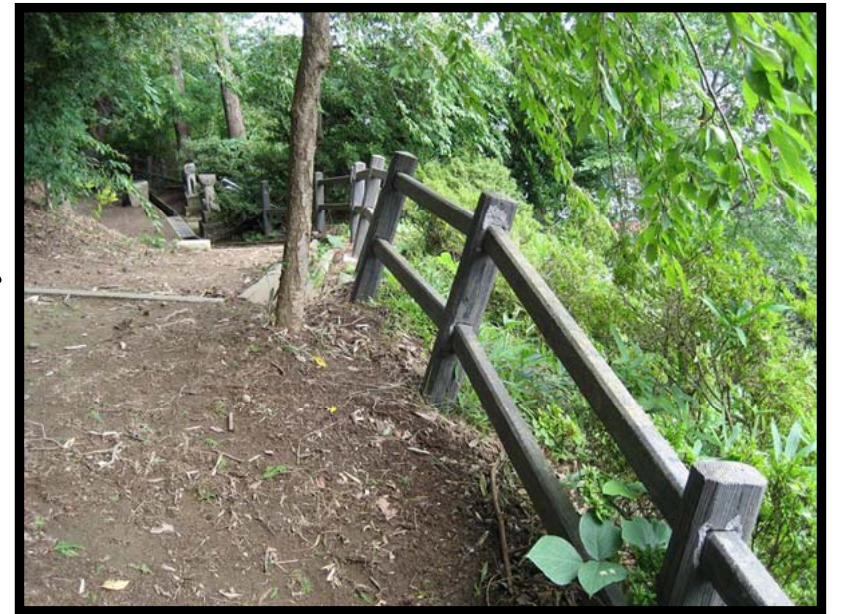
国指定史跡である飯野坂古墳群は、名取が丘団地などが所在する愛島丘陵の北東端部に位置する古墳群で、5基の前方後方墳（薬師堂古墳・宮山古墳・山居古墳・山居北古墳・観音塚古墳）と、2基の方墳（観音塚北1・2号墳）が密集して分布しています。飯野坂古墳群では震災による大きな被害はありませんでしたが、薬師堂古墳脇の柵が一部傾いたり、破損したりしました。

地震の揺れで傾いた柵

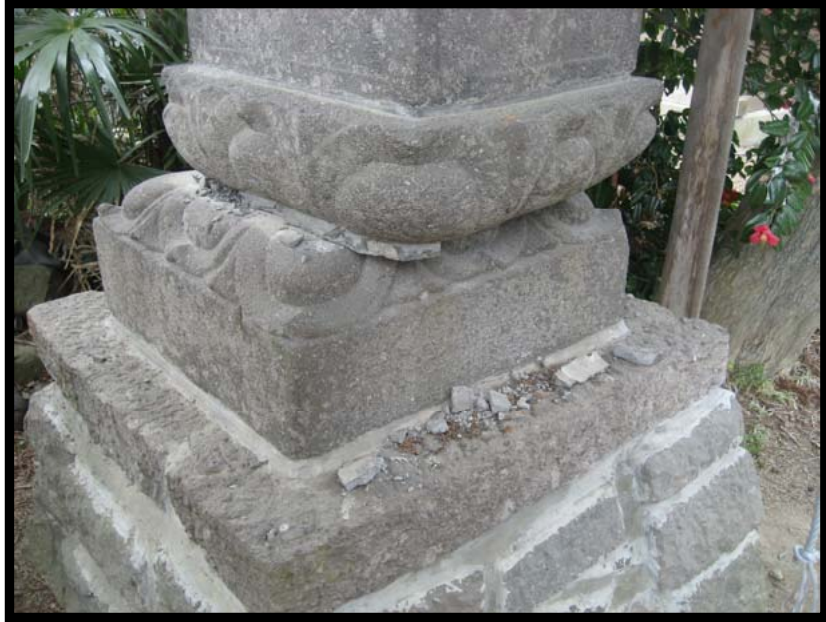
名取市指定の宝篋印塔は、下増田字丁地ちょうちに所在する東光寺境内に所在するもので、以前は増田後島うしろじまと下増田本村ほんそんとの境付近にあったものですが、その後、現在地に移設されたものです。この宝篋印塔には寛延4年（1751年）の銘があり、江戸時代中頃に造られたものと考えられます。地震の大きな揺れにより、塔身とうしんと基礎部の間にズレが生じてしまいましたが、現在は元通りに修復されています。

震災後の様子

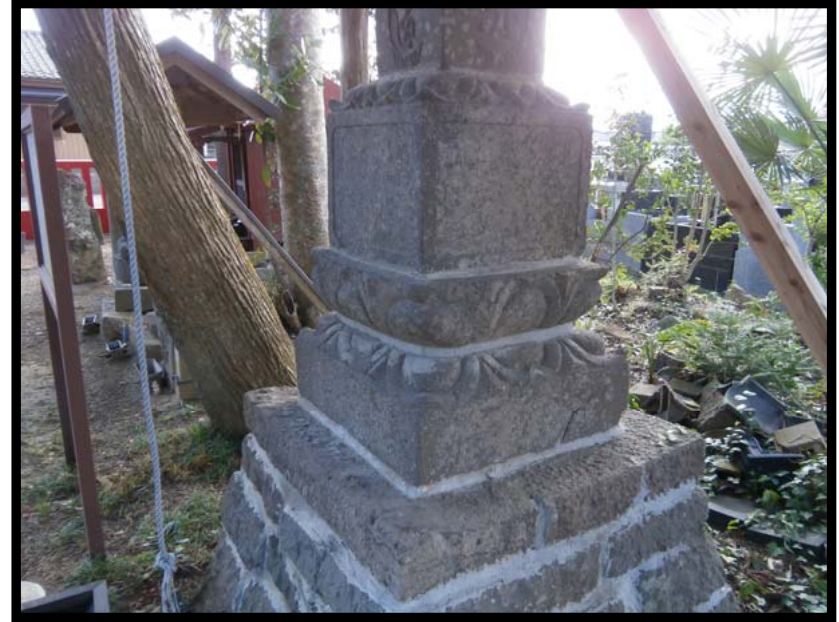
修理後の様子

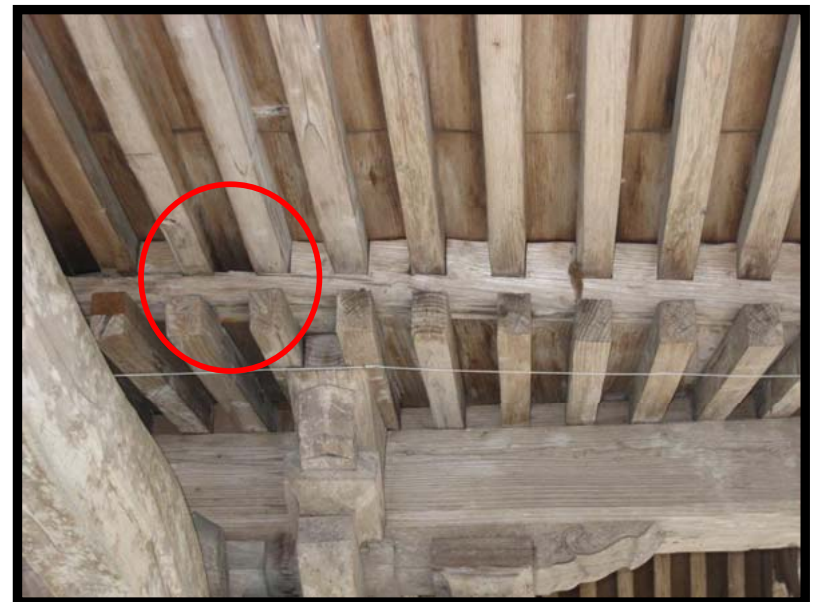
じゅうにしやごんげんしゃ左側に十二社権現社があります。3月11日の震災の際には、被害はありませんでしたが、後の4月7日の大きな余震により、十二社権現の屋根を支える木の一部が折れ曲がっていることが分かりました。

折れ曲がった屋根材→

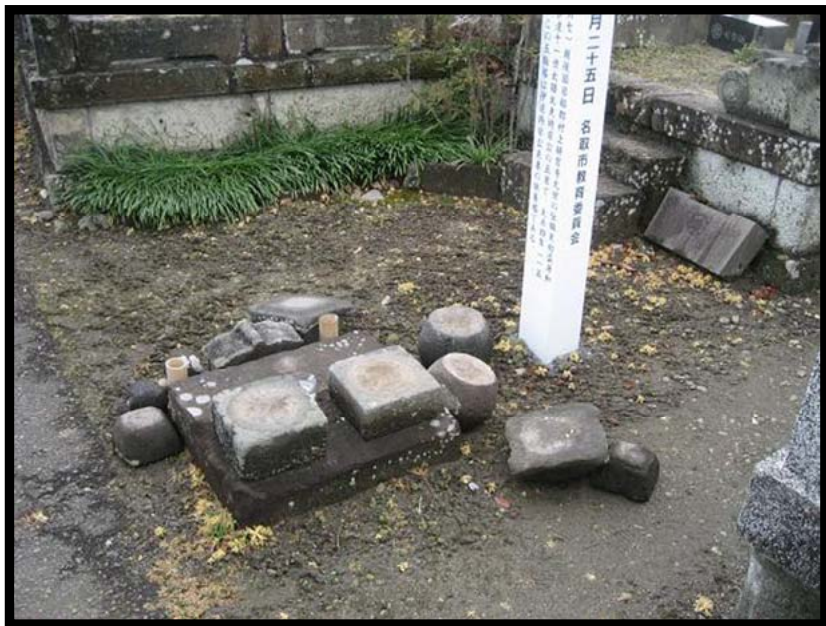
五輪塔とは、仏教における宇宙（あらゆる世界）を構成する、地・水・火・風・空の5つの要素を石塔に表現したものです。この2基の五輪塔は、応仁元年（1467年）に、伊達家11代の伊達持宗公の五男であるずいげんおしょう蕊源和尚が開山したと伝えられる耕龍寺境内にあるものです。どちらの五輪塔にも造られた年代や、誰のために立てたものなのかなどは刻まれていませんが、大きいものが持宗公の、小さい方が同夫人のものと伝えられています。地震の揺れにより両方とも倒れてしまいましたが、現在は、もとの状態に直されて仲良く並んで建っています。

地震で倒れた五輪塔

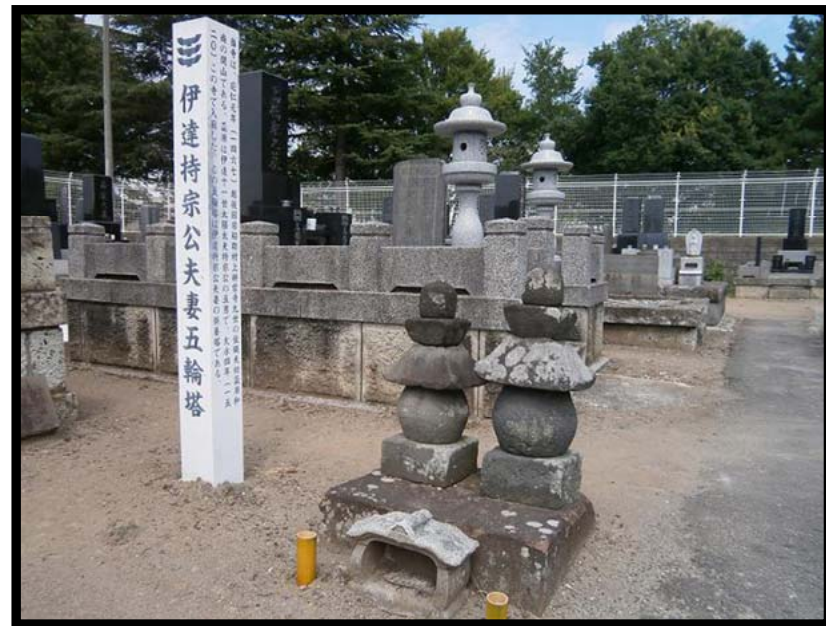
現在の五輪塔の様子

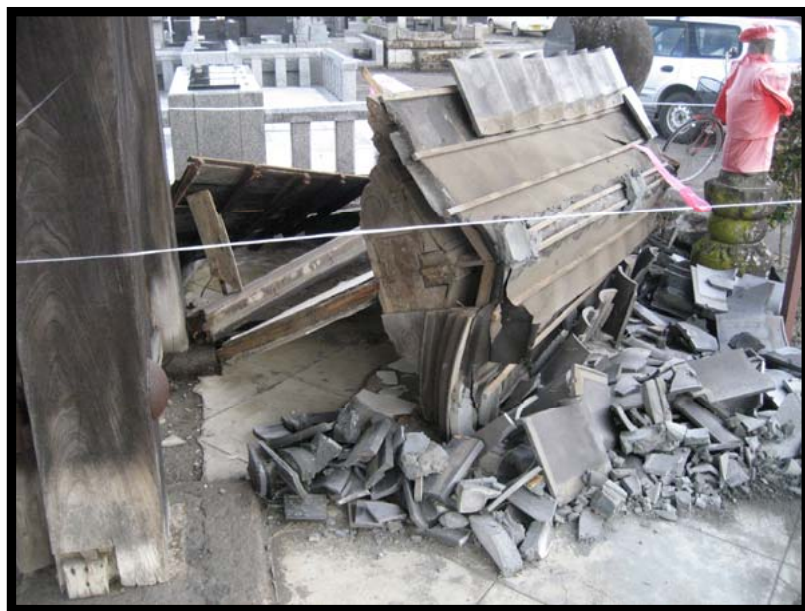
耕龍寺山門は、仙台藩の家老を務めた片倉家の居城であった白石城の門の一つを、明治初め頃に現在地へと移築したと言われているものです。総ケヤキのしらき素木造りで、屋根は切妻造りのきりづまづくり棧瓦さんがわらぶ葺きのやくいもん薬医門に近い門です。震災により、向かって右側のそでべい袖塀が倒壊するという大きな被害を受けましたが、現在は修復のための工事も終了しています。

倒壊した袖塀（そでべい）

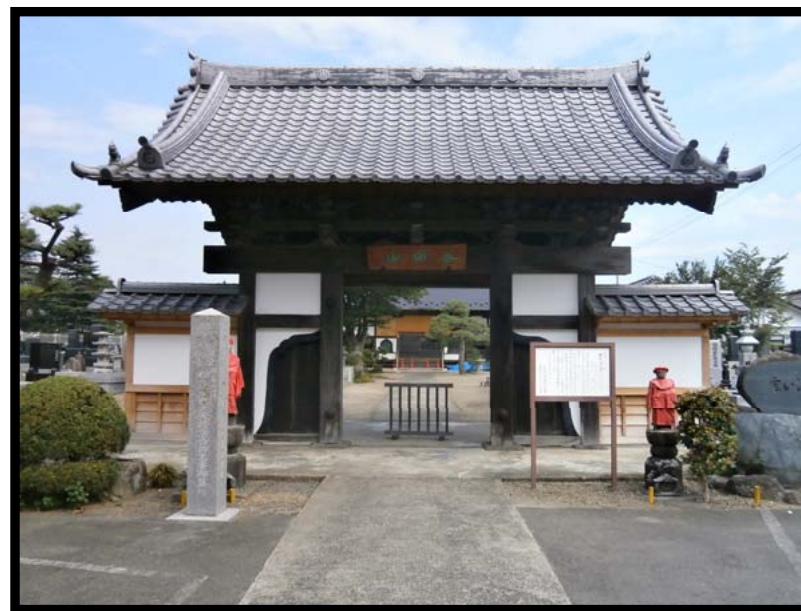
修理後の様子

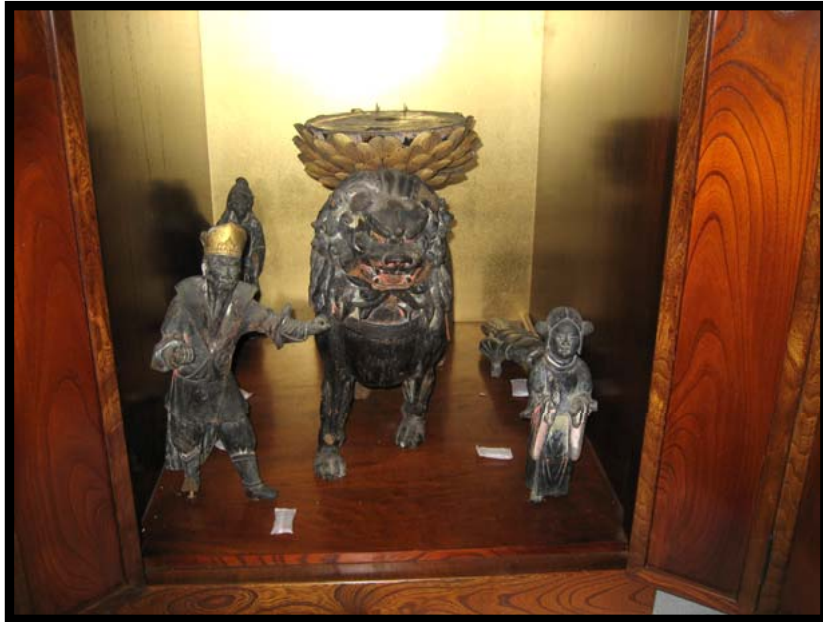
名取熊野三社とのかかわりが深い、山形県寒河江市さがえの慈恩寺じおんじに伝わる文殊菩薩像と作り方が似ていると言われているもので、平安時代末頃に作られたものと考えられています。地震の揺れにより厨子ずしの中で倒れてしまい、光背こうはいの一部などが破損してしまいましたが、文化財レスキュー事業によって応急的な修理が行われています。

震災で落下した文殊菩薩

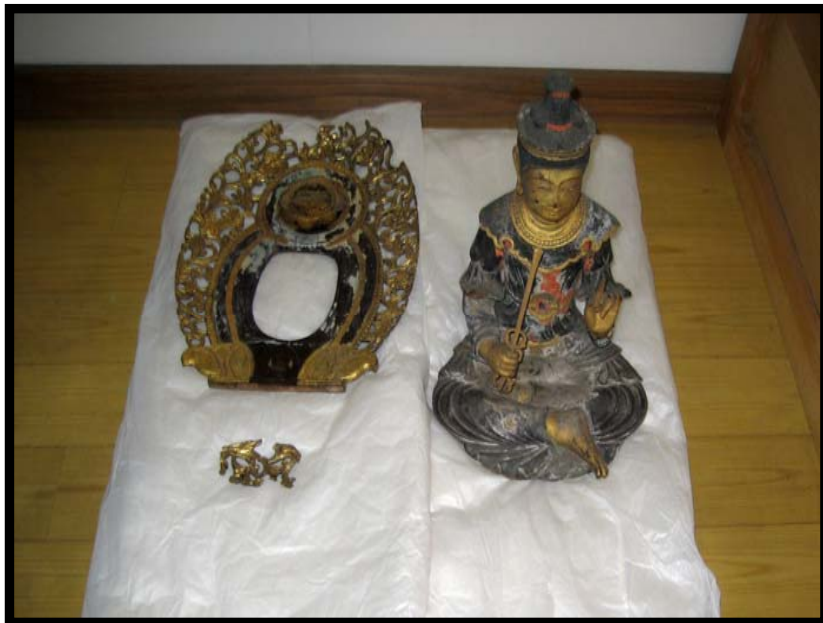
破損した光背と文殊菩薩

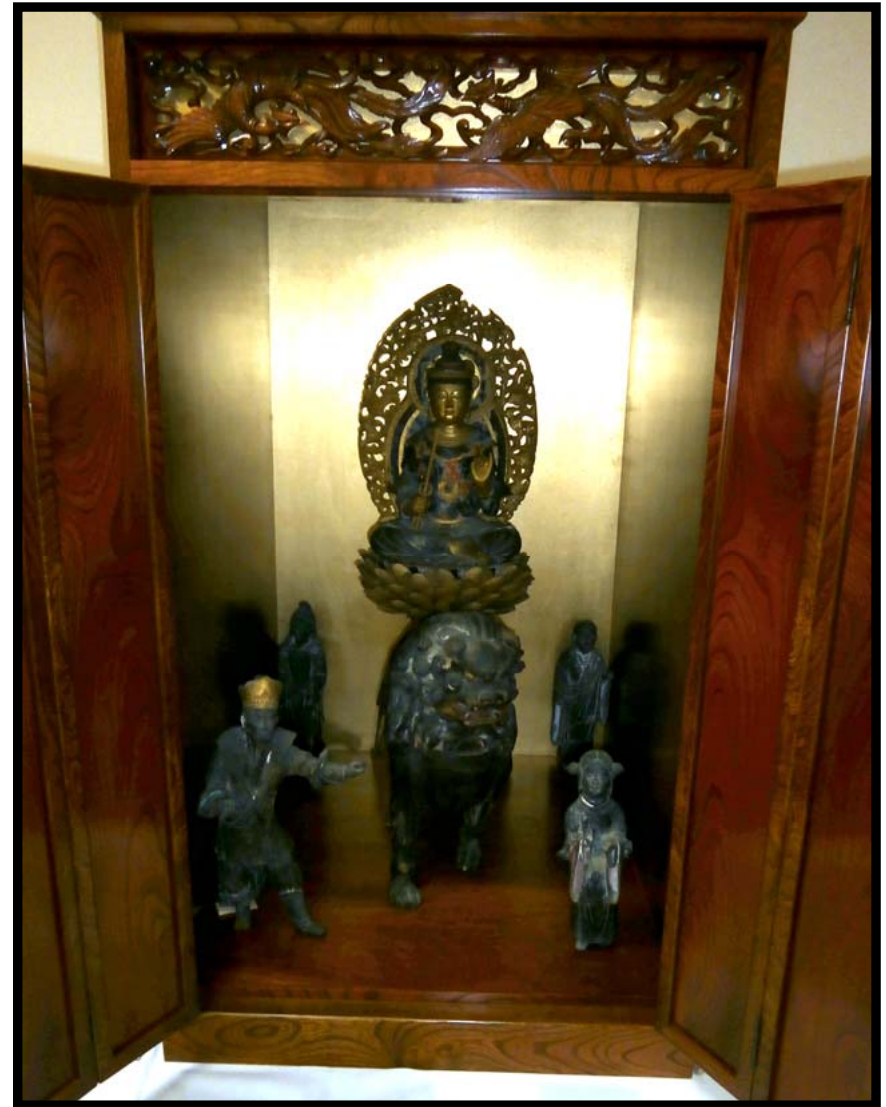
応急修理された文殊菩薩像

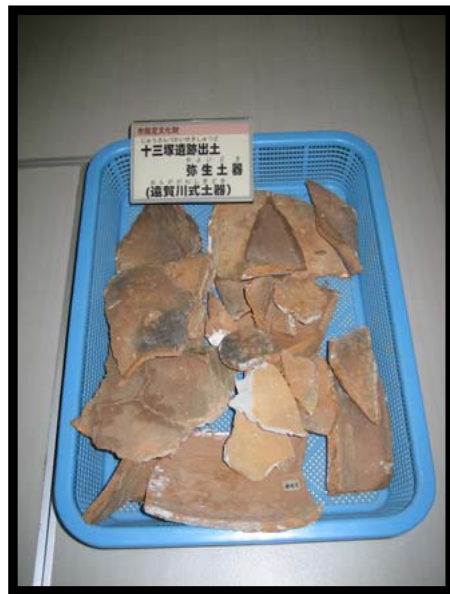
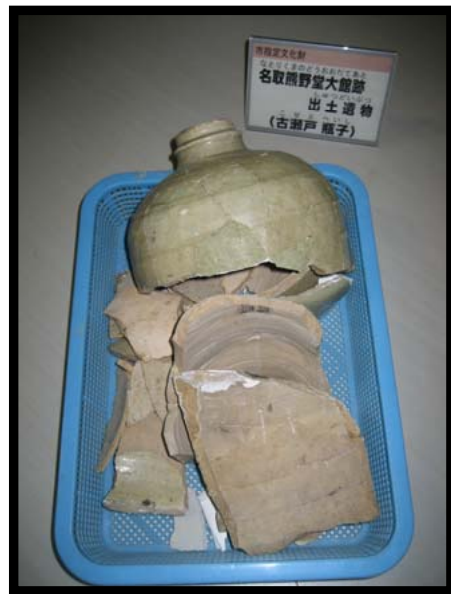
これらの土器・陶磁器をはじめとする考古資料は、市の収蔵施設に保管されていますが、震災の際には、収蔵品の中にも棚から落下して壊れるなどの被害を受けたものがあり、現在も修復作業を進めている所です。

破損した遺物

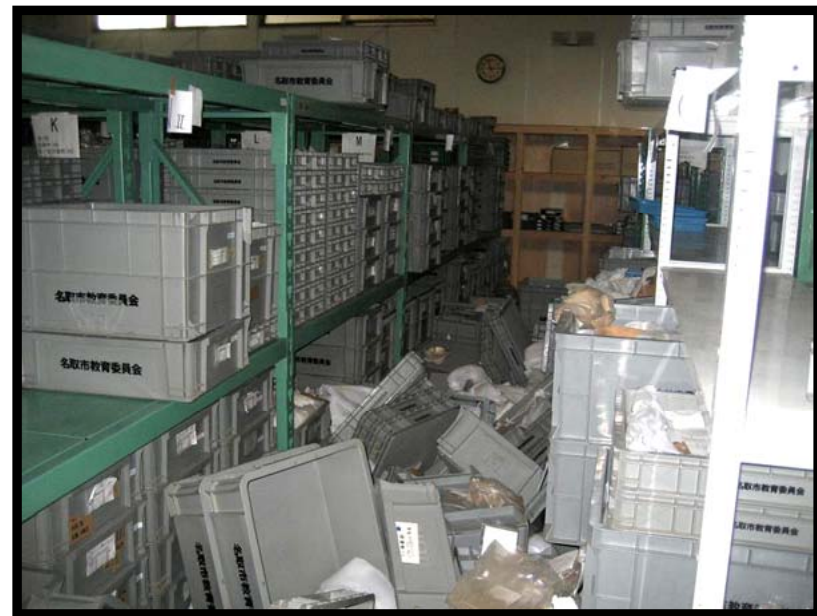
被災後の収蔵庫の様子

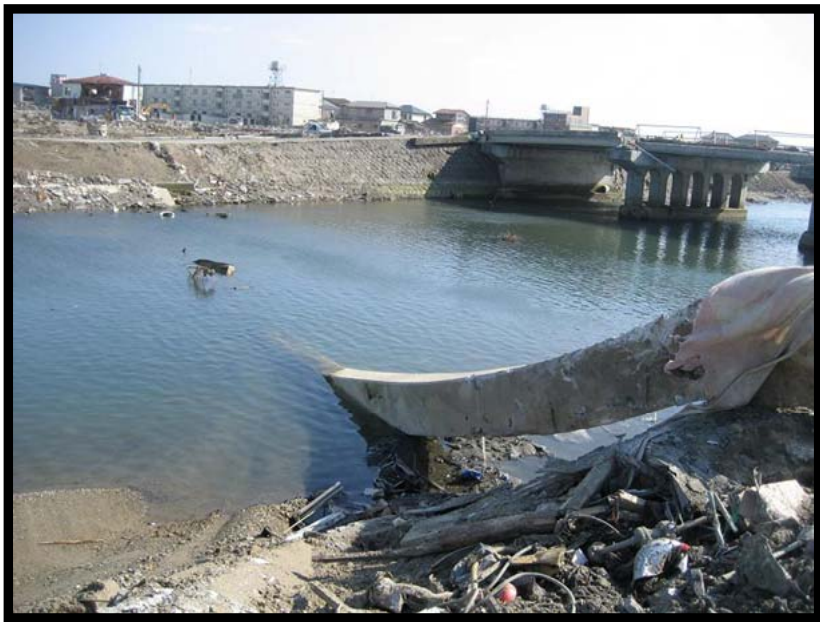
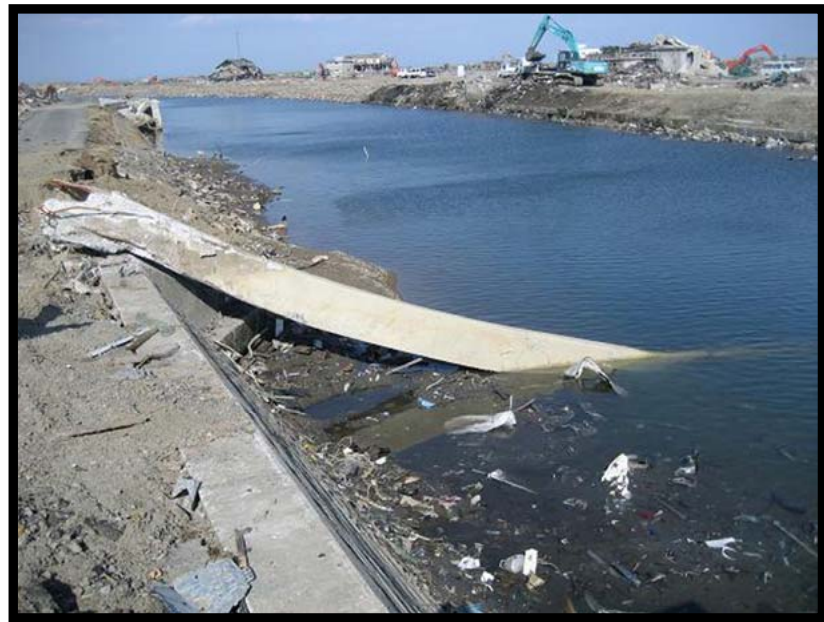
開運橋は、昭和3年（1927年）に貞山堀ていざんほりに架けられた、現存する市内唯一のアーチ橋で近代文化遺産の1つでした。橋長30.72m・幅員3.3mの鉄筋コンクリート製の橋で、昭和初期からの歴史を持ち、貞山運河やかつての閑上の街の風情を今に伝える貴重な橋として親しまれ、名取100選にも選ばれていました。昭和53年6月に発生した宮城県沖地震の際に床盤の一部が落下してしまったため、その後は車両の通行を止めて歩道橋として利用しており、平成元年（1989年）には市による補強・補修工事も行われ、最近までその端整な姿を見ることができました。昨年の震災による津波によって橋全体が落ちて流

されてしまい、開運橋の今後の取り扱いなどに関して話し合いが行われましたが、残念ながら現状を回復することが困難なため、平成24年10月1日付けで市の登録文化財から解除されました。

ていざんぼり
震災で貞山堀に落下した開運橋
