名取市公営住宅等長寿命化計画

改定版

令和2年3月

名 取 市

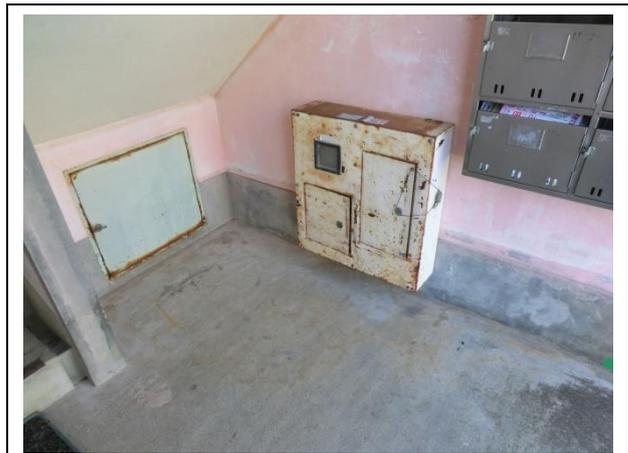
- ・外壁は平成29(2017)年度に改修されていることから、汚れやひび割れは見られませんでした。
- ・階段部分は天井や壁に塗装の剥離が見られました。
- ・メーターボックスや排水管にサビが見られました。

写真番号	2	劣化状況
号棟・階	15号棟	サビ
場所	メーターボックス

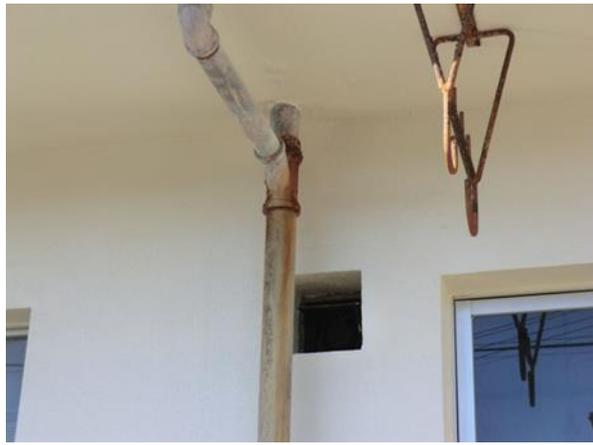
写真番号	3	劣化状況
号棟・階	15号棟	サビ
場所	排水管

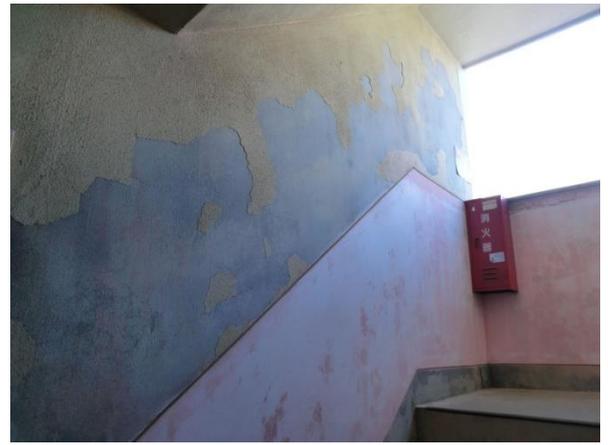
写真番号	4	劣化状況
号棟・階	15号棟	塗装剥離
場所	階段壁

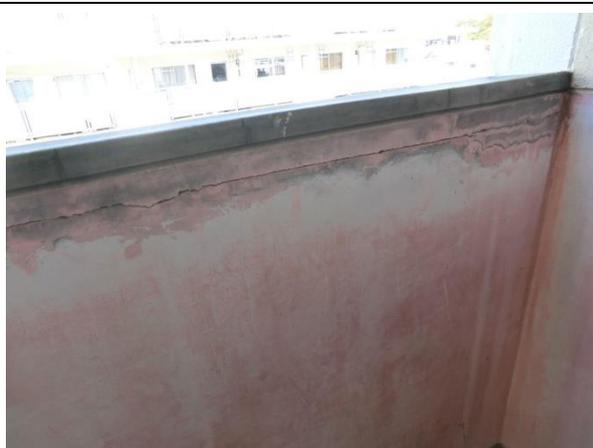
写真番号	5	劣化状況
号棟・階	15号棟	ひび割れ
場所	階段壁

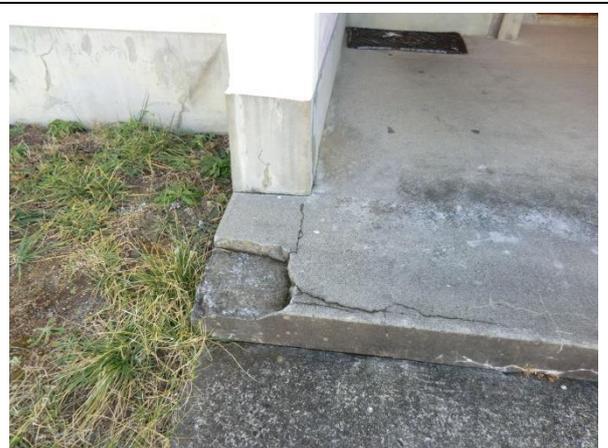
写真番号	6	劣化状況
号棟・階	15号棟	一部欠損
場所	入口

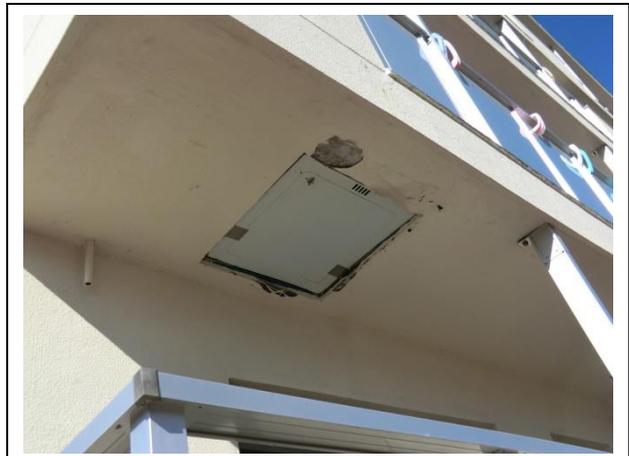
- ・外壁は汚れやひび割れは見られませんでした。避難ハッチまわりの天井で塗装剥離が見られました。
- ・階段部分は壁に塗装剥離が多数見られました。

写真番号	8	劣化状況
号棟・階	16号棟	塗装剥離
場所	避難ハッチまわり

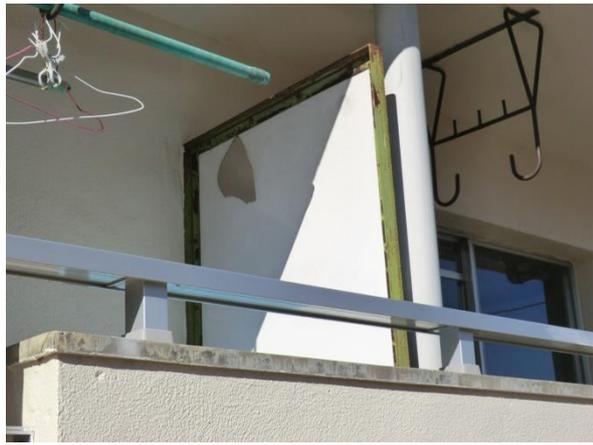
写真番号	9	劣化状況
号棟・階	16号棟	隔て板の破損
場所	バルコニー

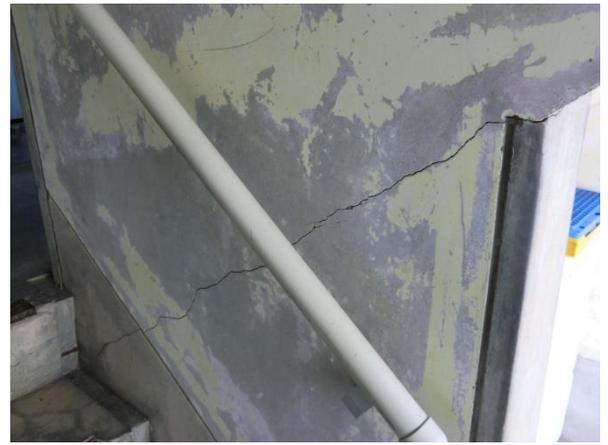
写真番号	10	劣化状況
号棟・階	16号棟	ひび割れ
場所	階段壁	塗装剥離

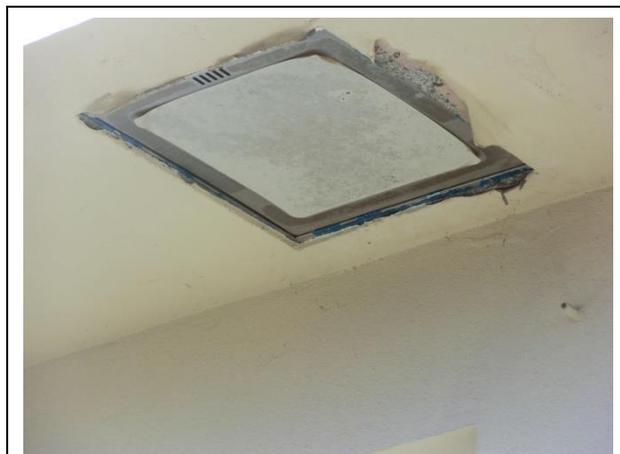
- ・外壁は平成26(2014)年度に改修されていることから、汚れやひび割れは見られませんでした。しかし、避難ハッチまわりの塗装剥離が見られました。
- ・メーターボックスと郵便受けにサビが見られました。
- ・階段部分は壁に塗装剥離が見られました。

写真番号	12	劣化状況
号棟・階	17号棟	塗装剥離
場所	避難ハッチまわり

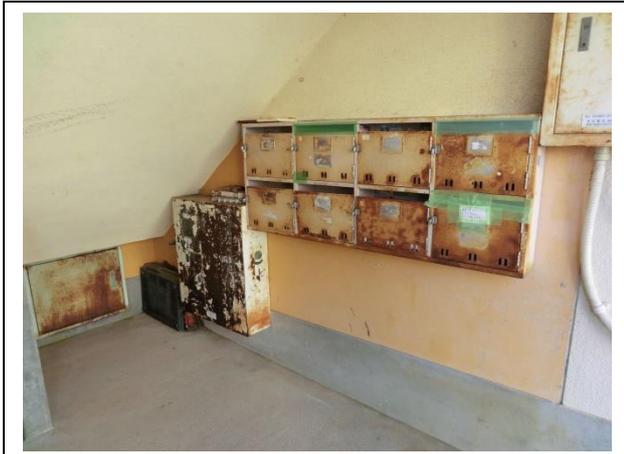
写真番号	13	劣化状況
号棟・階	17号棟	サビ
場所	メーターボックス、郵便受け

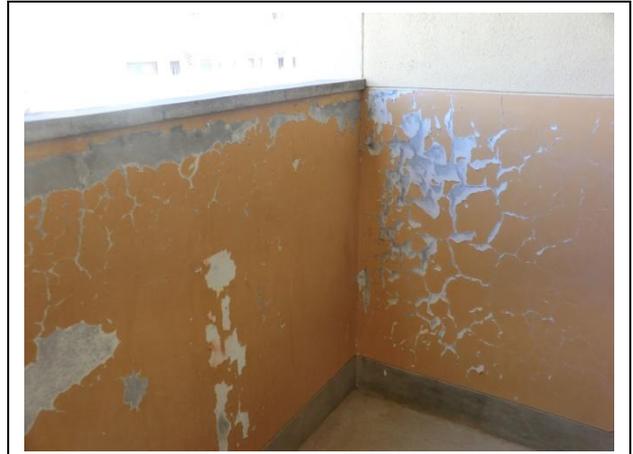
写真番号	14	劣化状況
号棟・階	17号棟	塗装剥離
場所	階段壁

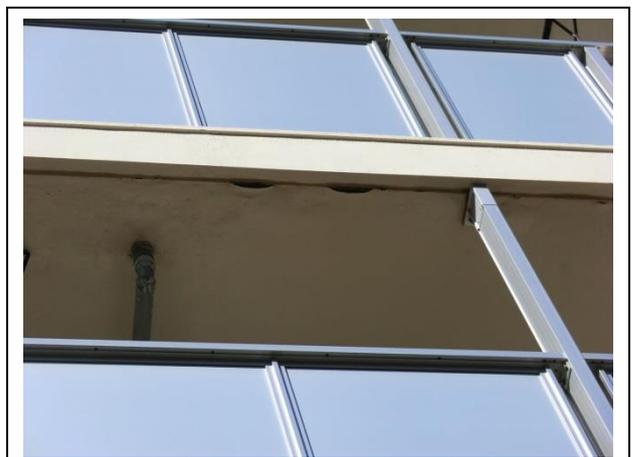
- ・外壁は平成 27（2015）年度に改修されたため、汚れやひび割れは見られませんでした。しかし、バルコニーや避難ハッチまわりの天井では塗装剥離が見られました。
- ・階段部分は壁に塗装剥離が見られました。
- ・住戸の扉では、塗装剥離が見られました。

写真番号	16	劣化状況
号棟・階	18号棟	塗装剥離
場所	バルコニー天井

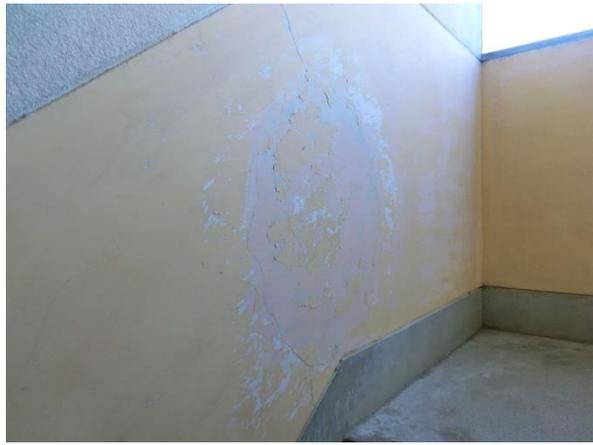
写真番号	17	劣化状況
号棟・階	18号棟	塗装剥離
場所	階段壁

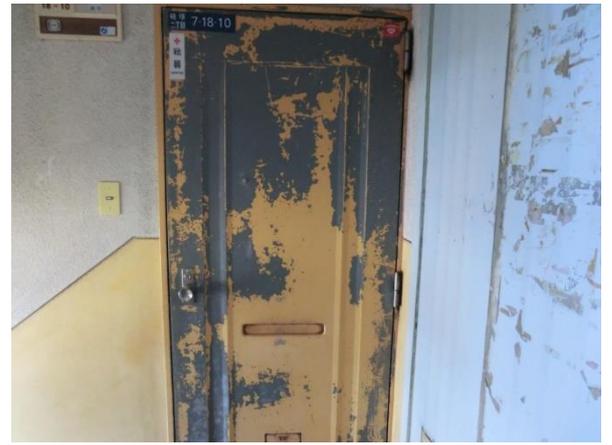
写真番号	18	劣化状況
号棟・階	18号棟	塗装剥離
場所	住戸扉

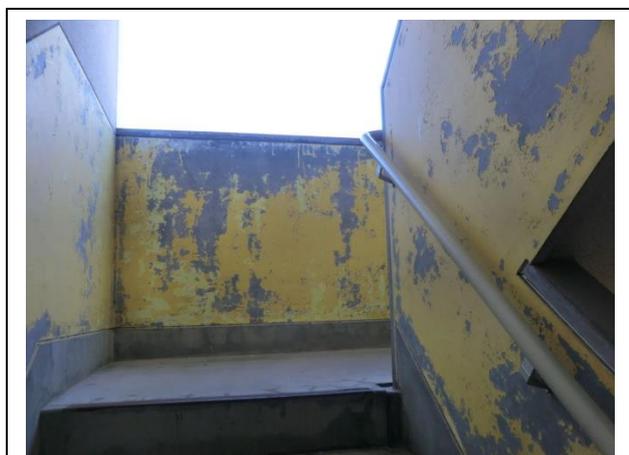
- ・外壁は平成 28（2016）年度に改修されていることから、汚れやひび割れは見られませんでした。
- ・階段部分は壁に塗装の剥離が多数見られました。
- ・入口の階段に破損が見られました。

写真番号	19	劣化状況
号棟・階	19号棟	塗装剥離
場所	階段壁

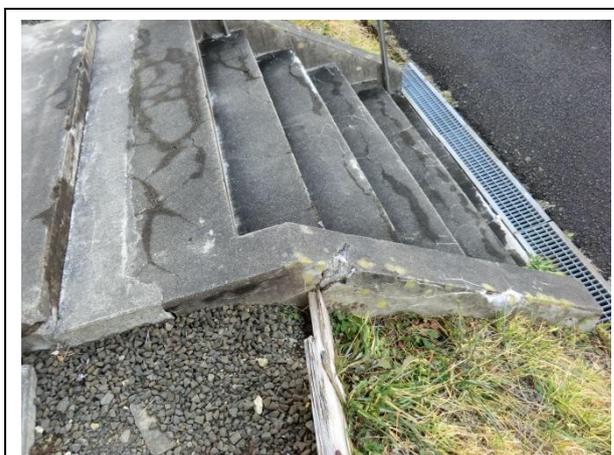
写真番号	20	劣化状況
号棟・階	19号棟	破損
場所	入口階段

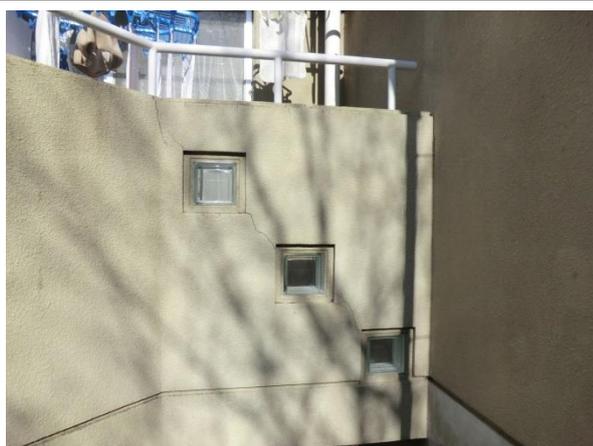
- ・外壁はひび割れや汚れが見られました。
- ・南側のバルコニー天井は塗装剥離が多数見られ、バルコニー手すりはサビが見られます。
- ・階段部分は壁にひび割れや鉄筋の露出、床に剥離が見られ、階段の手すりにはサビが見られます。

写真番号	21	劣化状況
号棟・階	1号棟	ひび割れ
場所	南側外壁

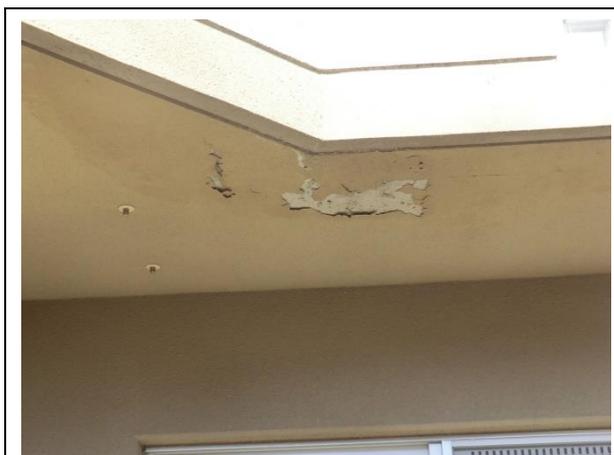
写真番号	22	劣化状況
号棟・階	1号棟	塗装剥離
場所	南側 バルコニー天井

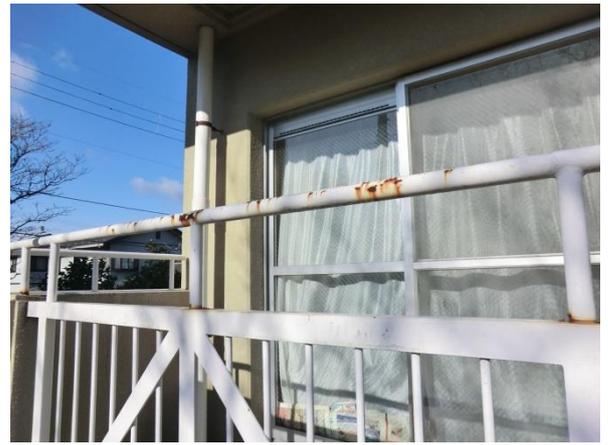
写真番号	24	劣化状況
号棟・階	1号棟	手すりサビ
場所	バルコニー

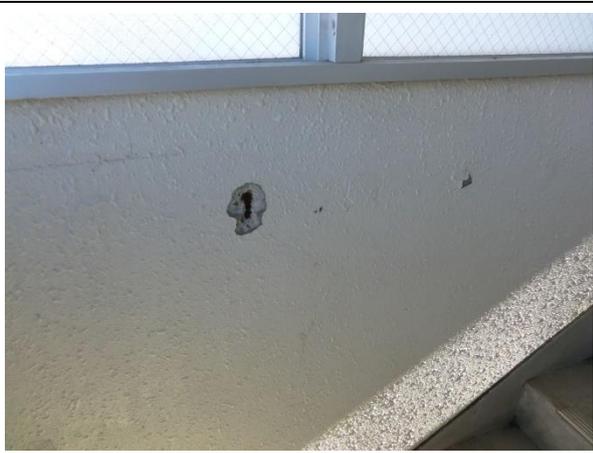
写真番号	25	劣化状況
号棟・階	1号棟	鉄筋露出
場所	階段壁

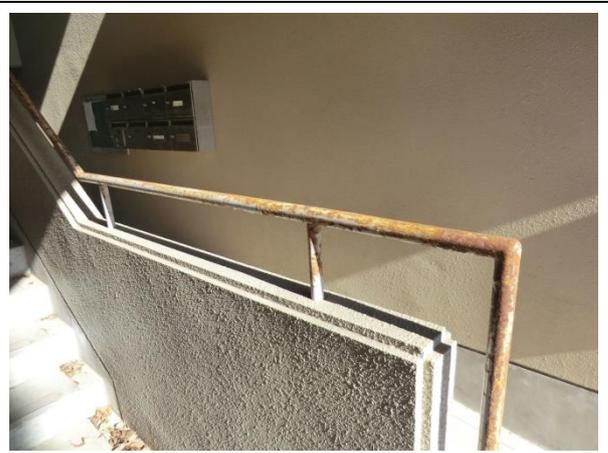
写真番号	26	劣化状況
号棟・階	1号棟	サビ
場所	階段手すり

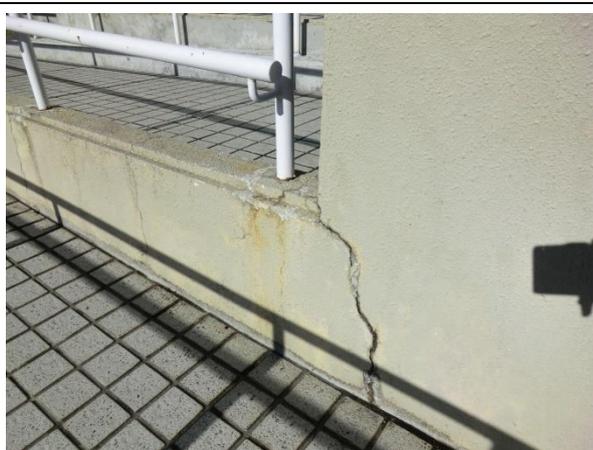
写真番号	27	劣化状況
号棟・階	1号棟	ひび割れ
場所	スロープ壁

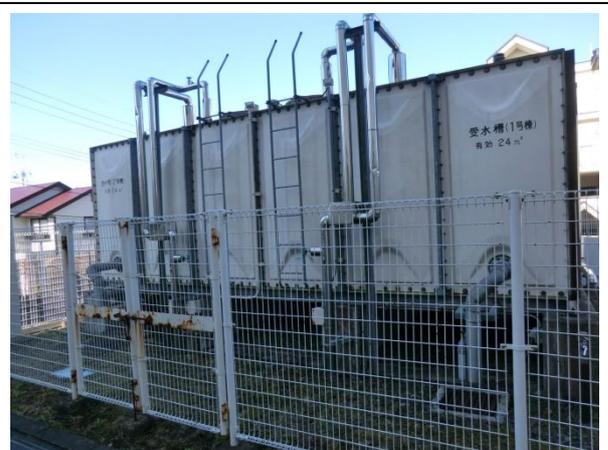
写真番号	28	劣化状況
号棟・階	1号棟	サビ
場所	受水槽フェンス

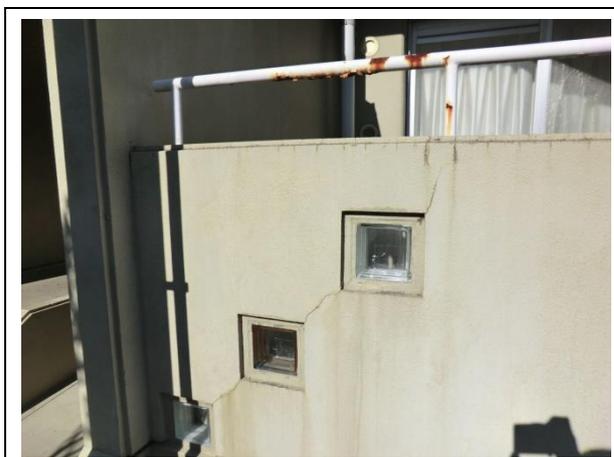
- ・外壁は塗装剥離や開口部の端部でひび割れが見られました。
- ・南側バルコニー手すりはサビが見られます。
- ・階段部分は主に1階の床に大きな剥離が見られ、手すりにサビが見られました。

写真番号	30	劣化状況
号棟・階	2号棟	ひび割れ
場所	南側外壁 バルコニー	手すりサビ

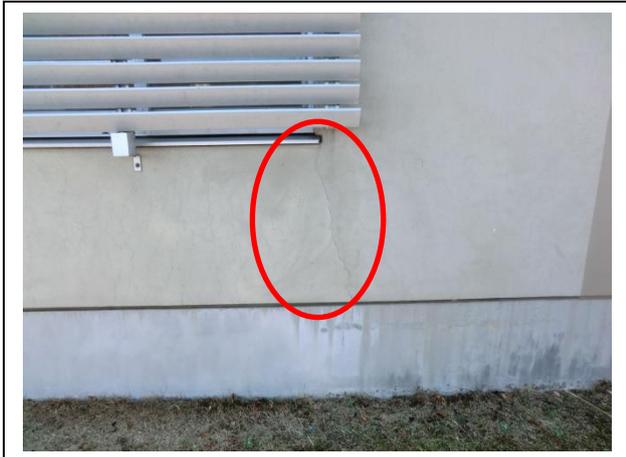
写真番号	31	劣化状況
号棟・階	2号棟	ひび割れ
場所	外壁

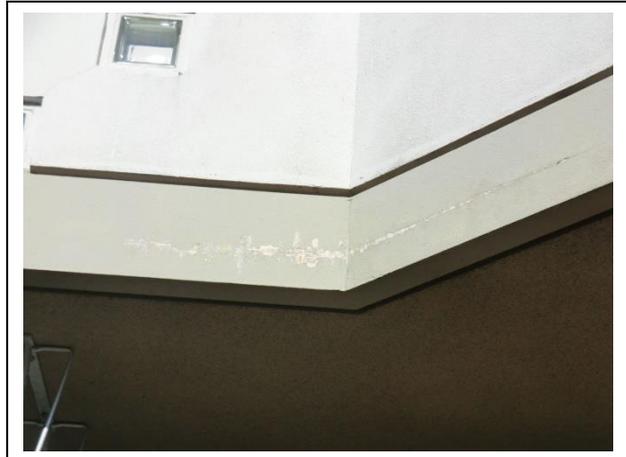
写真番号	32	劣化状況
号棟・階	2号棟	塗装剥離
場所	外壁

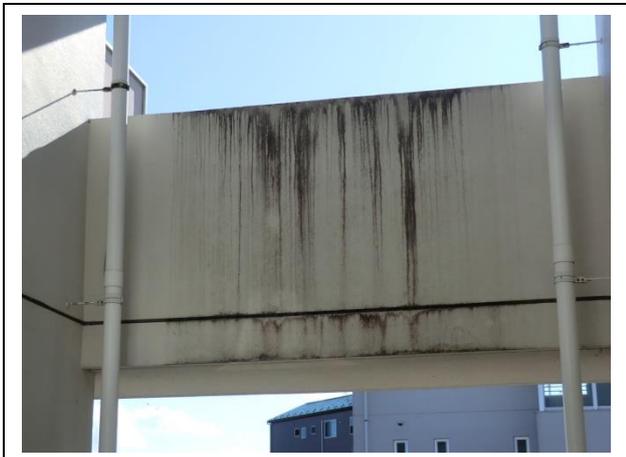
写真番号	33	劣化状況
号棟・階	2号棟	汚れ
場所	外壁

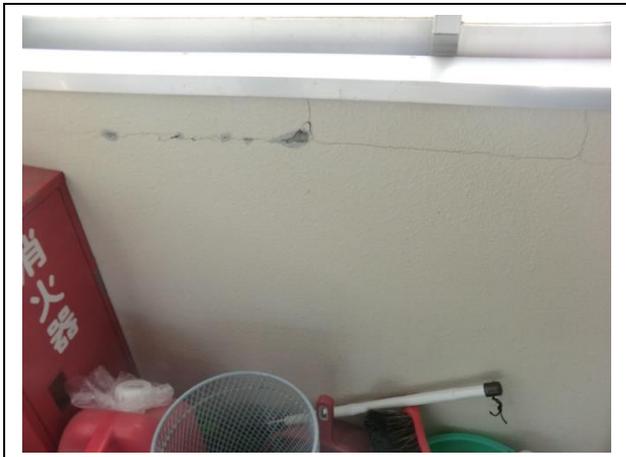
写真番号	34	劣化状況
号棟・階	2号棟	ひび割れ
場所	階段壁

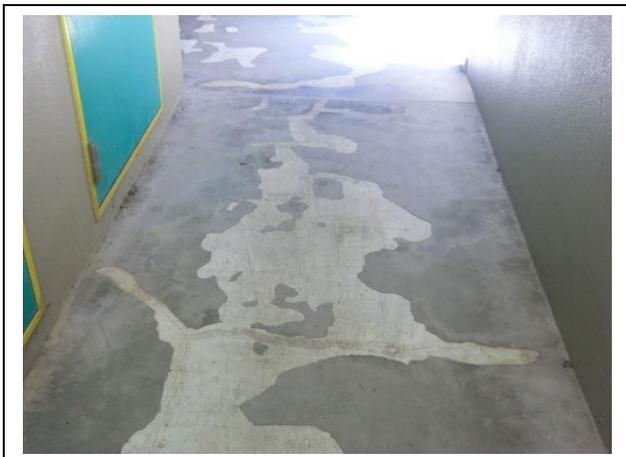
写真番号	35	劣化状況
号棟・階	2号棟	塗装剥離
場所	階段床

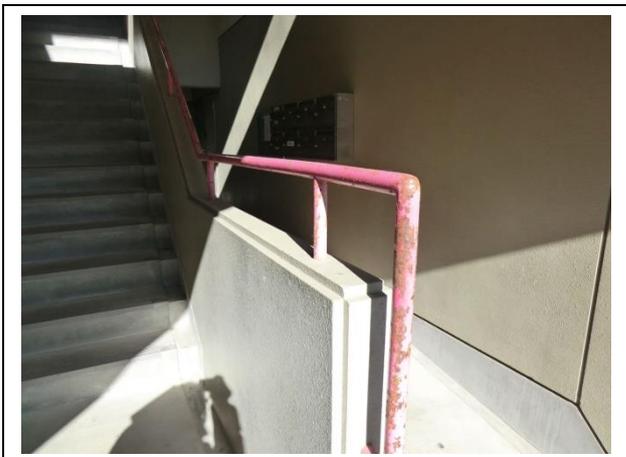
写真番号	36	劣化状況
号棟・階	2号棟	サビ
場所	階段手すり

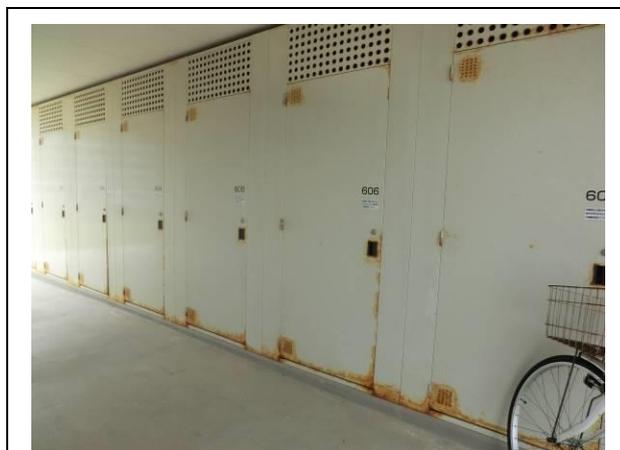
写真番号	56	劣化状況
号棟・階	A棟	扉にサビ
場所	倉庫
