# 東日本大震災第三者検証委員会報告書

## —宮城県名取市閉上地区の検証—

平成26年4月

東日本大震災第三者検証委員会

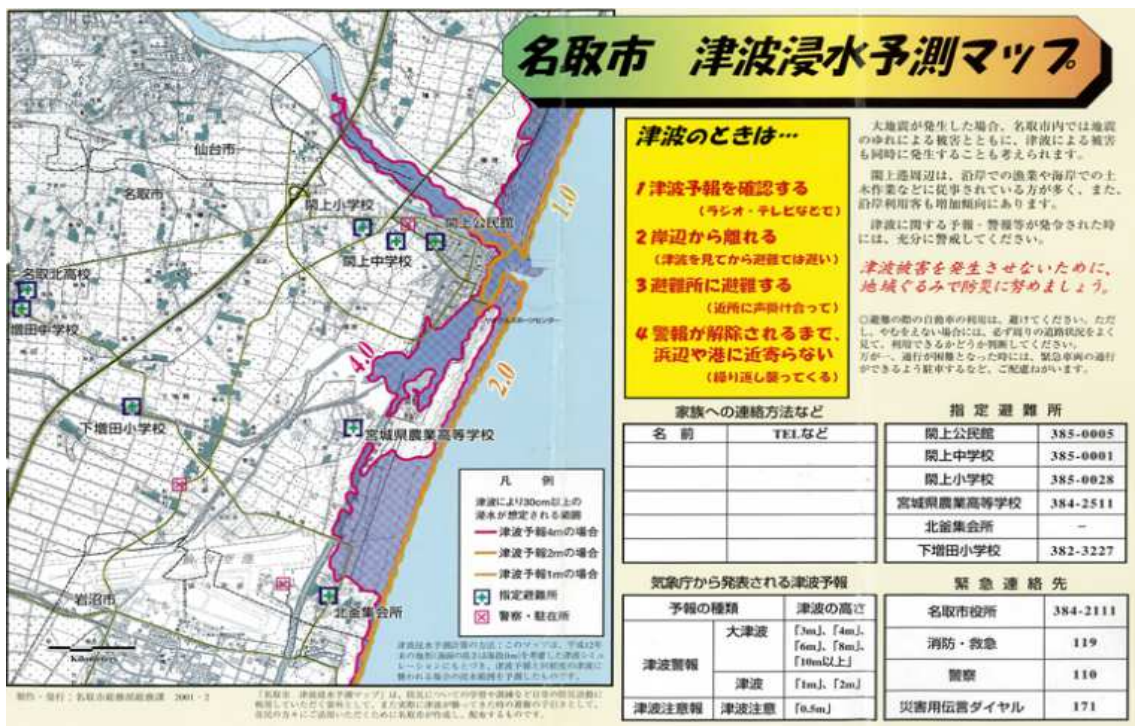
図1-6 閑上、下増田地区の全戸に配布された津波浸水予測マップ

閑上と下増田地区に全戸配布した、名取市津波浸水予測マップ(図1-6)には、8mの場合が記載されていないのはなぜかという疑問がある。この間の経緯について、当時担当した市職員は、住民研修会に参加した地域リーダーの方の意見を取り入れ、①8mという津波は、過去に発生した記録がなく、予想できないこと、②8mの津波に対しては、避難等の対応が難しいことから記載しないことにしたと説明している。要するに、行政と地域リーダーとの合意に基づき(住民の意向を汲んで)、8mのケース(特に満潮時)を除いたのであって、決して情報を隠蔽しようとしたのではないと主張している。

津波浸水予測マップの基になった、この報告書及び行政対応版の津波防災マニュアルは、現在振り返ってみたとき非常に有益な情報を含んだものであったが、津波避難所の指定(見直し)や詳細な津波避難誘導計画には反映されず、住民の津波意識啓発にわずかに役立つ程度にとどまり、残念な結果となった。東日本大震災時に防災担当だった職員を含め、市職員のほとんどは、この行政対応版の津波避難マニュアルの存在すら知らなかったようである。

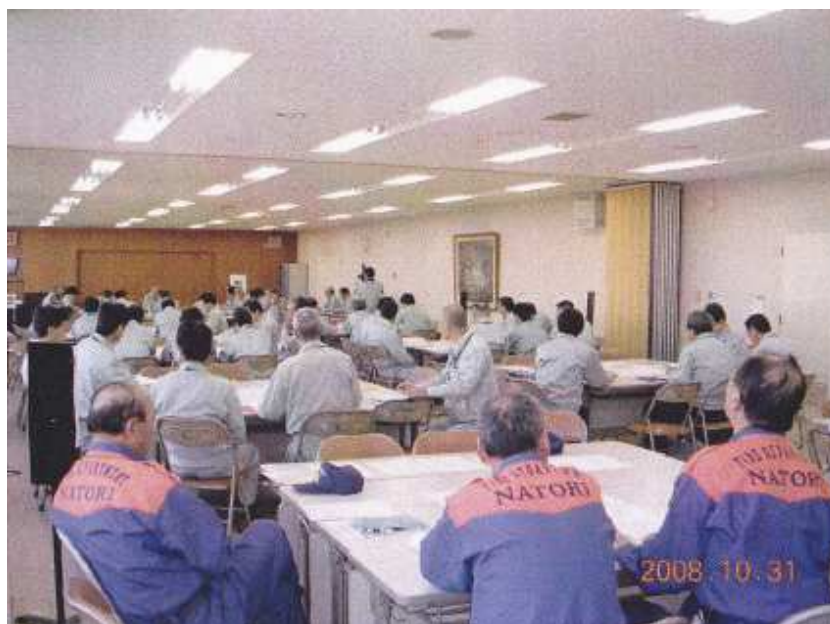
写真1-1 平成20年度図上訓練の様子

なお、この図上訓練は市役所6階の大会議室で行われた（写真1-1参照）。大会議室は、図1-7（次頁）に示したように、2つに区切られ、災害対策本部会議を行う「ロ」の字型に机を並べた場所と、災害対策本部の7つの班を配置したブース、それにコントローラーブースの8つのブースに区切られた。

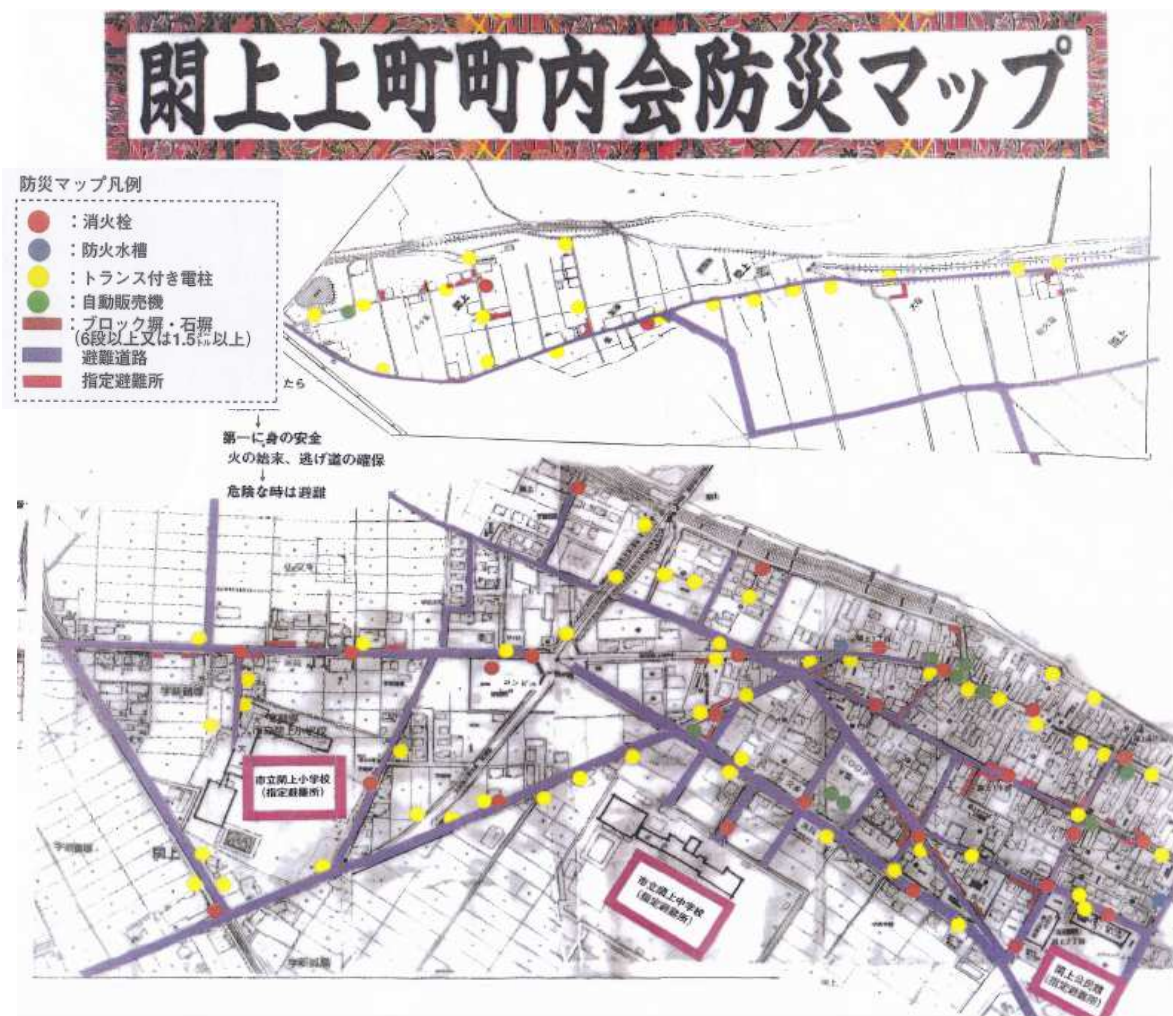
図1-8 関上地区上町町内会が作成した防災マップ

自主防災組織の活動は地区により違いがあるが、閑上地区では特に活発な活動が行われた。閑上地区の上町町内会では、図1-8に示したような防災マップが作成された。このマップは、住宅地図に「各家庭で災害時の避難経路を記入しておきましょう」と書かれており、自動販売機などの場所が記されている。また、閑上地区日和山町内会が、平成22年9月26日に行った防災訓練では、78名が参加し、津波災害を想定して団地3階に避難する訓練が行われ、そこに消防本部閑上出張所、閑上消防分団、市防災安全課の職員も参加している。

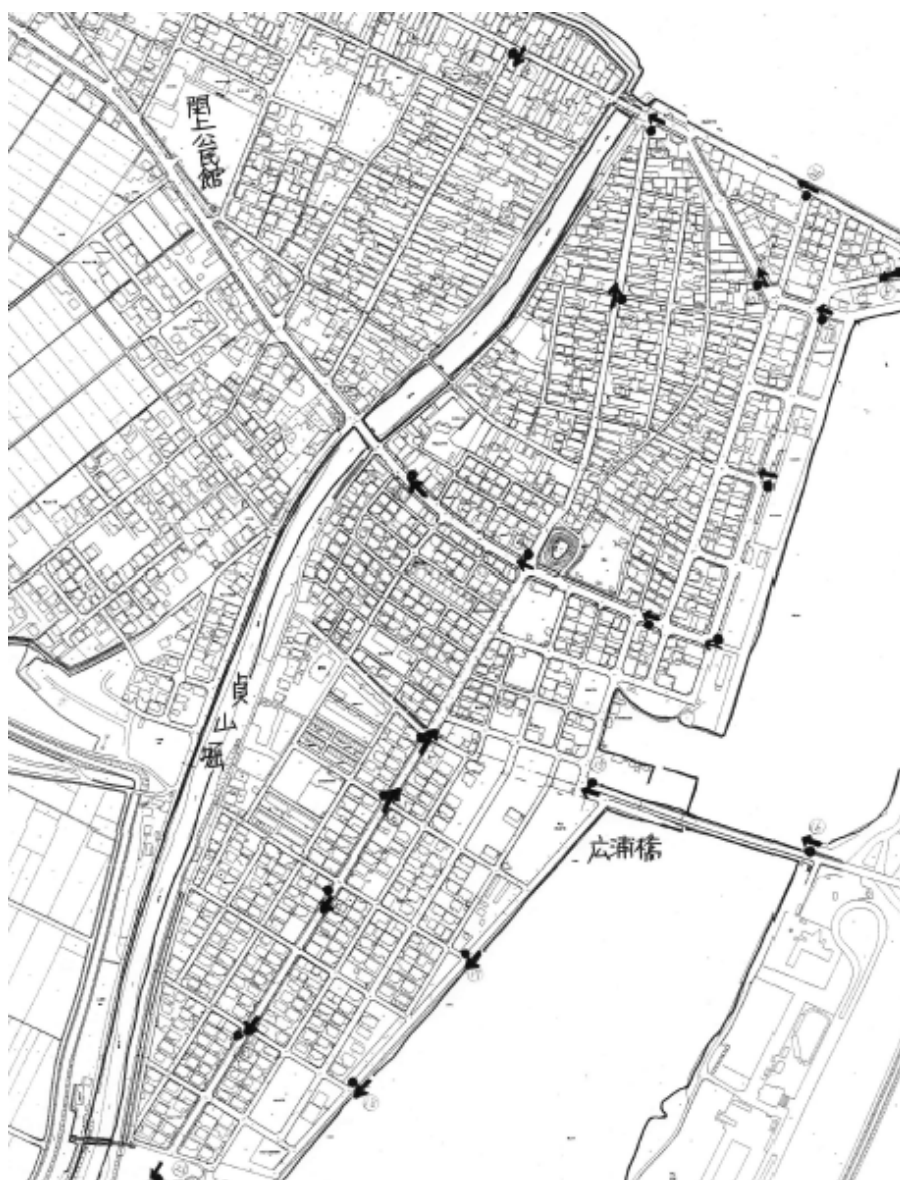
図1-9 名取市が設置した津波避難誘導板の場所と避難場所を示す矢印の方向

名取市では、海水浴客など地理に不案内な人も多く来ることから、他の地域でも設置されている津波避難誘導板を閑上地区に2箇所(図1-9)、下増田地区に2箇所設置した。設置にあたっては、町内会と相談の上、場所と矢印の方向を決めた。このような誘導板の設置が地域住民にも「この地区には津波が来る」という意識を啓発する上で一定の効果があったと考えられる。

ただし、避難先が閑上公民館になっているところが多く、一斉に避難したときに閑上公民館の収容能力を越す恐れがあった。また、すでに述べたように津波の避難場所としては、適切ではないという指摘もなされていた。

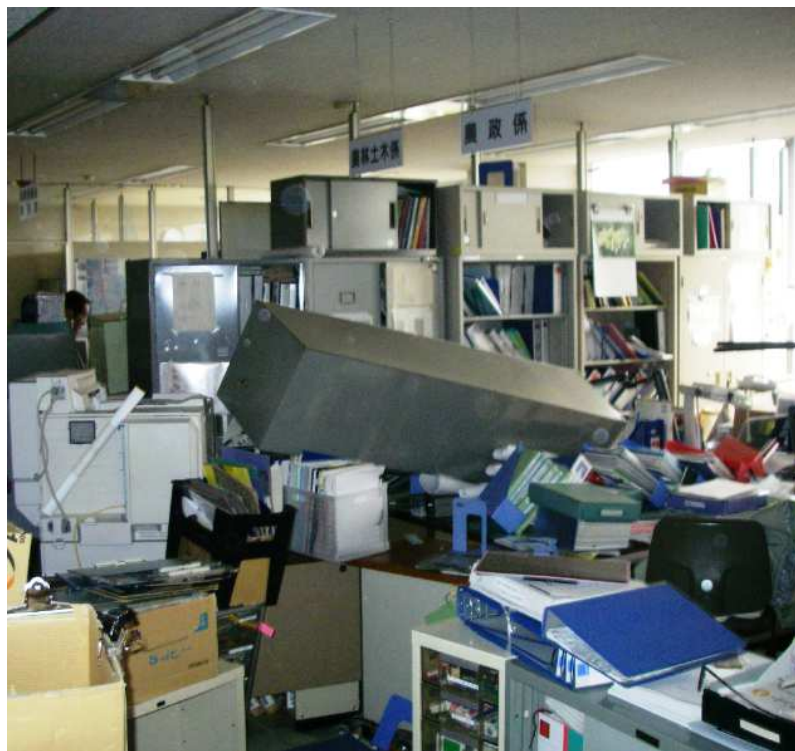
写真1-2 地震発生直後の庁舎内の様子

すでに述べたように、名取市では、昭和52年建設の市役所庁舎は耐震性に問題があることを知っており、平成23年度に耐震補強工事をする予定になっていた。3月11日14時46分、地震による強い揺れ（震度6強）が長く（約3分間）続いたことにより、庁舎のあちこちで被害が発生した。壁にひびが入ったほか、配管が破裂して水が溢れ、1階西側（税務課の前の通路）は水浸しの状態になった。1階市民ギャラリーに置いてあったガラスのショーケースは倒れてぐちゃぐちゃに壊れた。執務スペースに置かれていたキャビネットやロッカー、袖机、什器の多くは固定していなかったため倒れ、書類やOA機器等が散乱した（写真1-2参照）。その上、庁舎は地震直後（14時48分）に停電した。

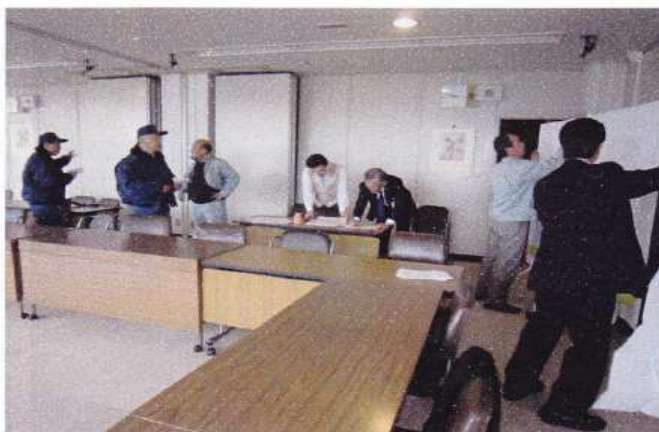
**写真1-3 第1回災害対策本部会議終了直後  
(15時32分頃)の災害対策本部室内の様子**

第1回の災害対策本部会議が終了すると、災害対策本部室には副市長や防災安全課職員などが残っただけ（写真1-3参照）で、参加していた部課長のほとんどは自席に戻った。災害対策本部室で対応するような計画になっていなかった

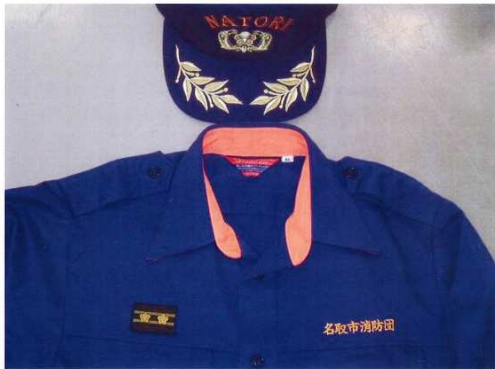
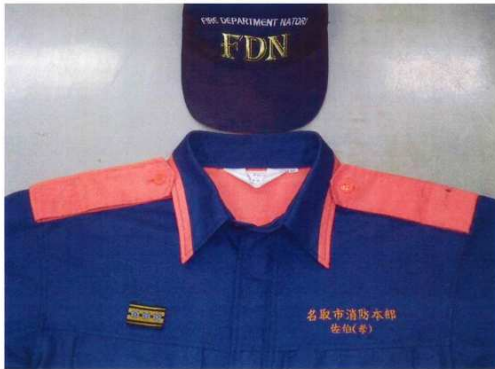
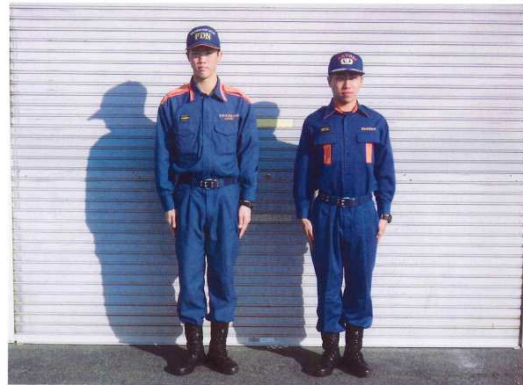
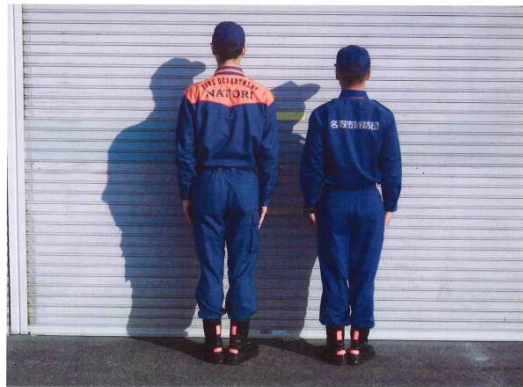
図 2-9 消防署員ならびに消防団員の服装 (名取市消防本部提供)

図2-9は、名取市消防本部から提供された消防署員と消防団員それぞれの「青地にオレンジ色」の服である。写真でわかるとおり、消防署員と消防団員とでは「青地にオレンジ色」の服のデザインは違っている。しかし、消防関係者にヒアリングしたところ、この服装を消防に特に詳しくない一般の人が見た場合、その服が消防署員のものなのか、それとも消防団員のものなのか、その区別はつきにくいだろうという話であった。

消防団員、活動服並びに帽子を正面から撮影

消防職員、活動服並びに帽子を正面から撮影

左が消防職員、右が消防団員を正面から撮影

左が消防職員、右が消防団員の後面を撮影

この点からも、公民館長に再避難を促した消防関係者は、消防団員の可能性もあると考え、名取市消防本部の職員ならびに名取市の消防団員などにもヒアリングを行った。そして、これらの検証を踏まえ、公民館長に2回目のヒアリングをお願いし、図 2-9 の写真等も提示しながら、確認作業を行った。

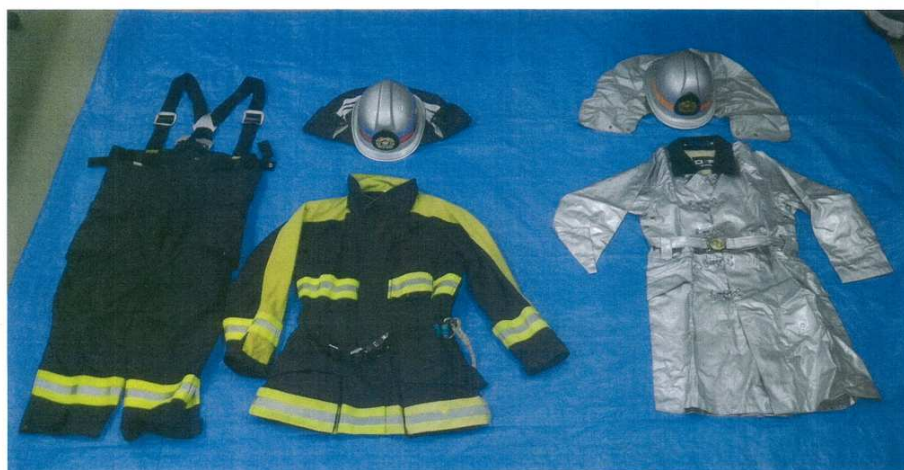
**図2-10 防火衣の写真（名取市消防本部提供）**

- ・消防署員は「青地にオレンジ色」の服の上に濃紺色の防火衣（図2-10参照）を着て活動している（※消防署では「さしこ」と呼んでいる）が、もし、公民館長が消防署員を見たのであれば「青地にオレンジ色」の服ではなく、その上に着ている濃紺色の防火衣の印象が強くなること。  
※「さしこ」という表現は、消防団員が着用している法被（さしこ〔刺し子〕法被）の意味で使うこともある。その点も留意してヒアリングした。なお、防火衣は、消防署員は「濃紺色」（図2-10左側）を、消防団員は「銀色〔アルミックス〕」（図2-10右側）を着用する。
- ・殉職した消防署員3名は濃紺色の防火衣を着ていたこと。
- ・名取市消防本部は「閑上1」以外の消防車を閑上に出動させていない。つまり、地震発生から津波来襲までの間、閑上には「閑上1」以外の消防署の消防車はいなかったこと。
- ・「閑上1」が公民館に到着したのであれば、その報告が消防署に必ずあるはずだが、それがないこと。
- ・もし、仮に「閑上1」が公民館に到着していたとしても、公民館を津波が襲うまでに消防署員が公民館長に再避難を促すような時間的余裕がないと思われること。
- ・「閑上1」の消防署員が、現場で何らかの判断をした場合（公民館から閑上中学校への再避難を促した場合）でも、名取市消防本部に事後報告をするはずだが、それもないこと。

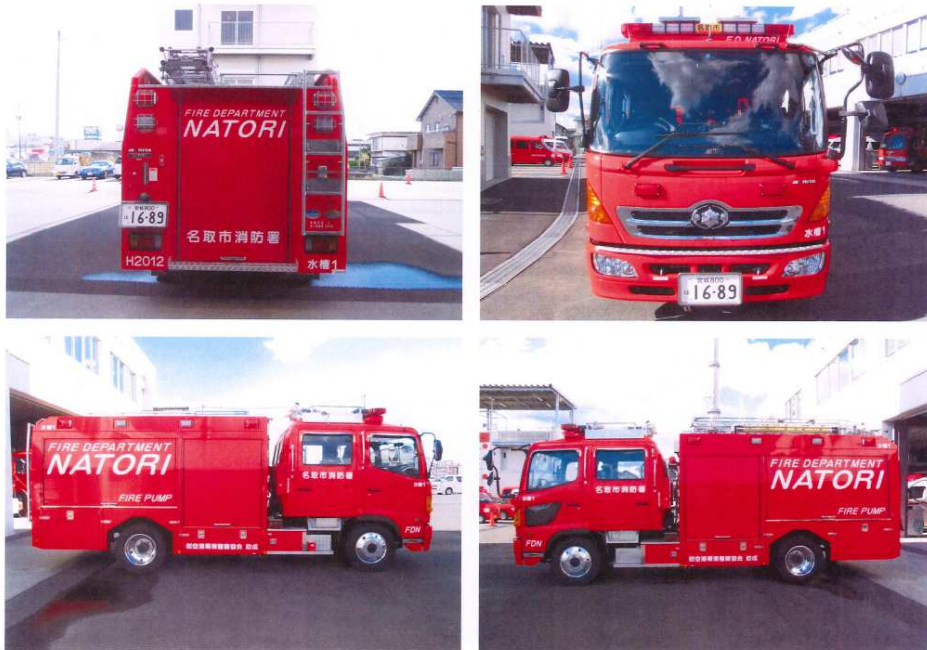
図2-11 消防車「関上1」と同種の消防車（名取市消防本部提供）

- ・公民館長に再避難を促した消防関係者は、消防署員の着る防火衣は着ていなかった。「青にオレンジの服」であった。
- ・公民館長が見た消防車は「閑上1」（図2-11）ではなく別の消防車である。
- ・公民館長が、各部の消防団車の写真の中から、目撃した消防車（消防団車）に似ているものを挙げた。

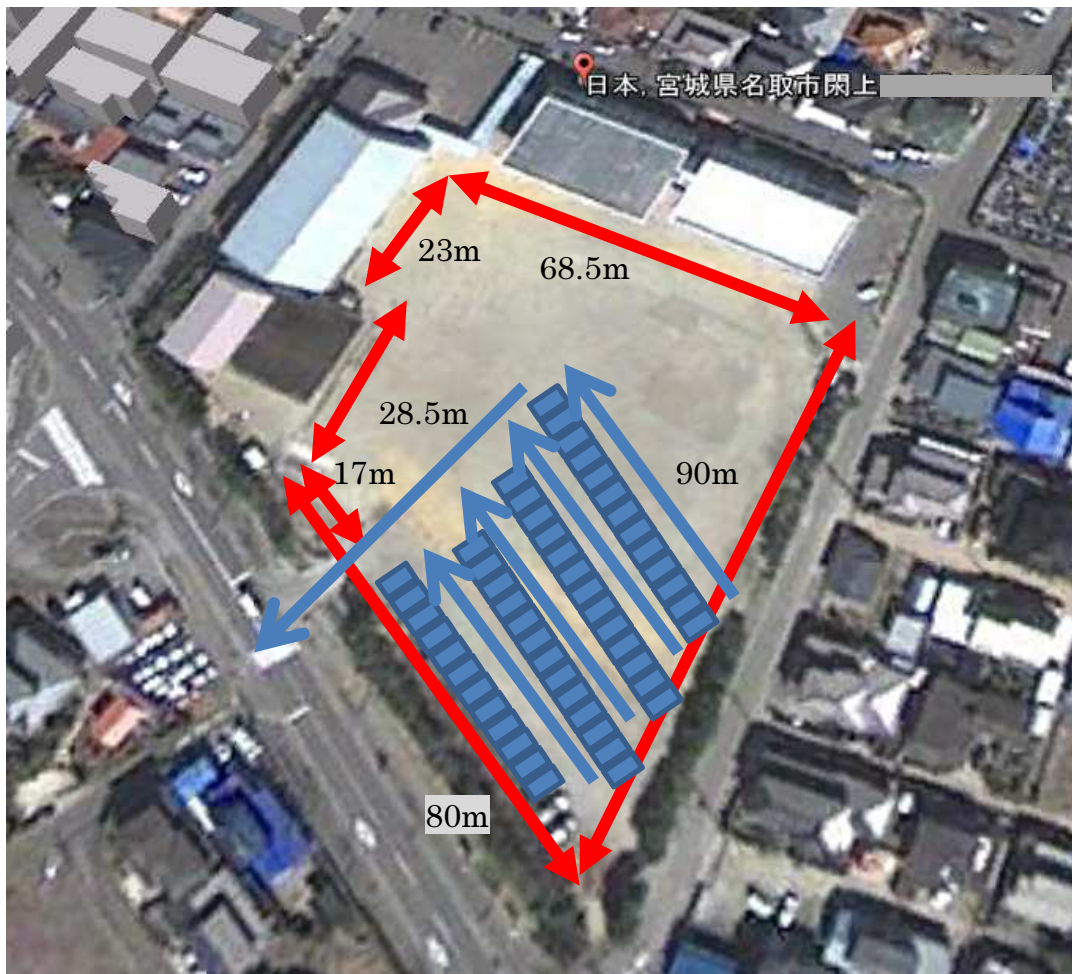
図 2-12 公民館長の証言より設定した閑上公民館グラウンドの車の出庫に関するシミュレーションの初期状況（写真は Google）（図の上が北）

シナリオ	条件1	条件2	条件3	条件4	条件5
背景交通量(台/時間)	0	100	1000	1500	2000
平均	7分9秒	7分13秒	9分30秒	14分13秒	29分23秒
最大	7分20秒	7分28秒	11分00秒	18分54秒	38分15秒
最小	6分52秒	6分49秒	8分12秒	11分35秒	21分27秒

- (ウ) 公民館に津波が襲来する前には、公民館敷地内に残っていた車がなかったわけではないが、ほぼすべての車が公民館敷地から外に出て、その後、車が駐車していた場所で子どもが遊んでいたという証言がある。また、車の大半が公民館外へ出てから、交通整理をしていた公民館関係者が公民館（建物）の入り口近くに帰り、そこにいた人々と会話をしていた後に津波が襲来している。したがって、公民館敷地に駐車していた車の大半が外に出てから津波襲来までは5～10分程度はあったものと考えられる。
- (エ) 15時52分ごろに名取市沿岸に津波が来襲し、これ以降、公民館から東側（海側）に火災のように見える土煙らしきもの（津波）が目撃された。公民館では、グラウンドにいる人々が建物の2階へ向かっている。ここから逆算していくと、円滑に車が出庫してから土煙が目撃されるまでの時間が短かった（5分程度）と仮定しても、15時40分には車の移動が開始されていることになる。しかし、「円滑に出庫できてはいない」という複数の証言がある。この証言を踏まえて、津波来襲より前にほとんどの車が出庫していることを考えれば、車の出庫は15時40分よりも前に

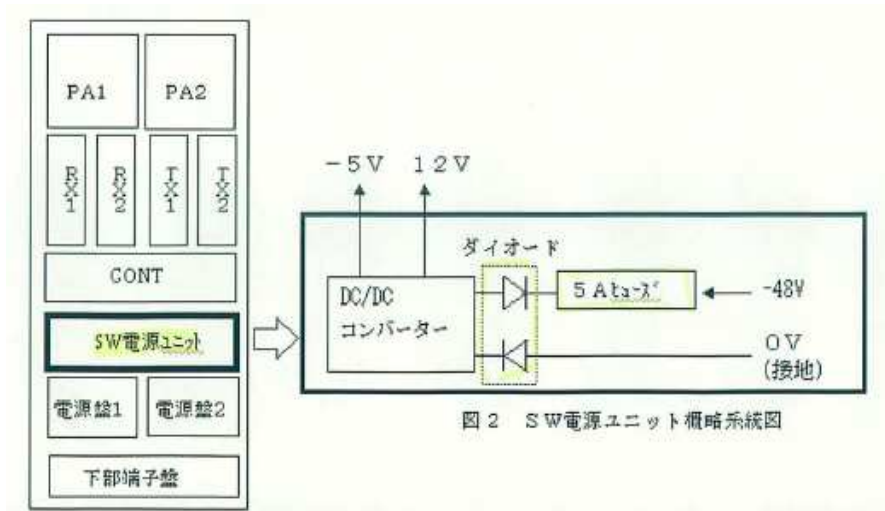
図 3-10 パネル実装図およびSW電源ユニット概略系統図

(故障時の)自動切り替えは、CONT部が制御を行います。TX1またはPA1のいずれかが故障した場合、自動的にTX2とそれに接続されているPA2で運用されるように切り替えが行われます。この切り替えは、手動および外部接点により末尾の番号が同じTXとPAのセット単位で任意に行うことも可能です。

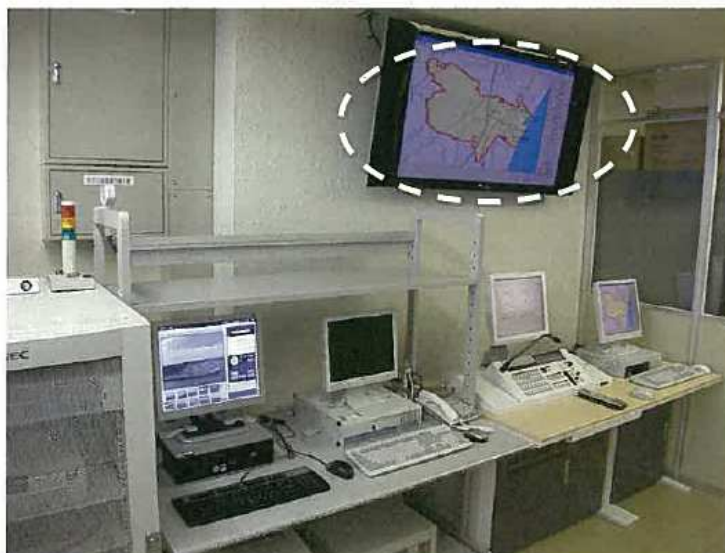
**図3-14 NEC/NECネットエスアイ『東日本大震災第三者検証委員会ご質問に関する回答』名取市様操作室の写真**

以下名取市様操作室の設備の画面を説明します。(図3-14の点線で囲ったものが地図表示板です)

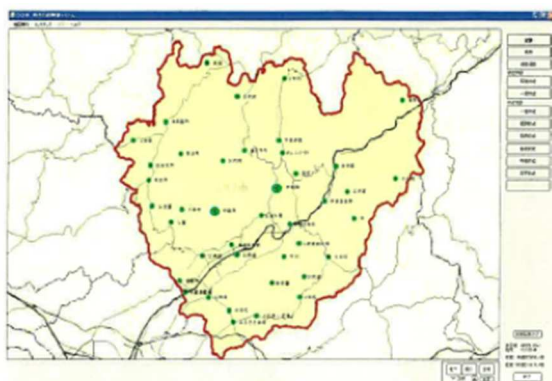
図3-17 状態監視実施時の画面例

震災発生当日の午前11時12分の段階で実施された定時自動状態監視は正常に終了した。そのため、各子局の状態を示す左図は、すべてグリーン表示になっていた。震災発生後、15時台の緊急放送を行ったときには自動状態監視機能が働かなかったため、画面は11時12分の状態監視結果のまま。すべてグリーン表示だったと考えられる。

定時の自動状態監視は、図3-16『当日の状態監視についての通信記録と状態監視の経過』にも示されているように震災発生当日の午前11時12分、正常に行われている。

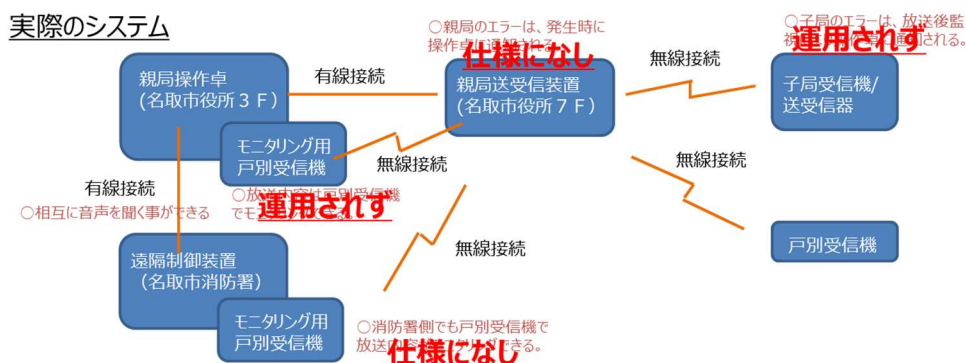
図3-20 「実際のシステム」

しかし、名取市の防災行政無線に実装されたシステムは、以下のとおりであった。
