## 第3部

### 防災行政無線不具合の検証

名取市の「デジタル防災行政無線（同報系）\*1（以下、防災行政無線）」は、平成23年3月11日に起きた東日本大震災の被災に対し、致命的なほど用をなさなかった。

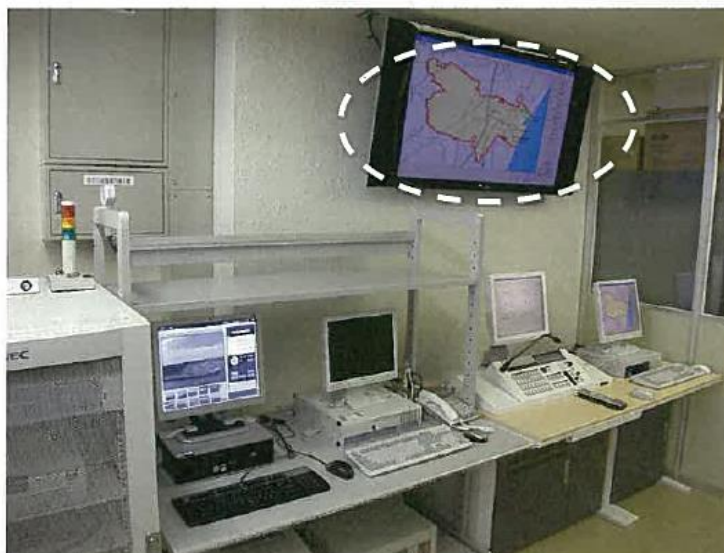
**図3-14 NEC/NECネットエスアイ『東日本大震災第三者検証委員会ご質問に関する回答』名取市様操作室の写真**

以下名取市様操作室の設備の画面を説明します。(図3-14の点線で囲ったものが地図表示板です)

2011年3月11日当日の地図上の表示状況について午前11時12分においては、最終報告書1.不具合発生状況②に記載の通り、アンサーバック付き屋外拡声子局9局の正常動作を確認しており、図3-15で示す表示のように緑の丸であったと考えております。それ以降については、当社では正確に把握しておりません。

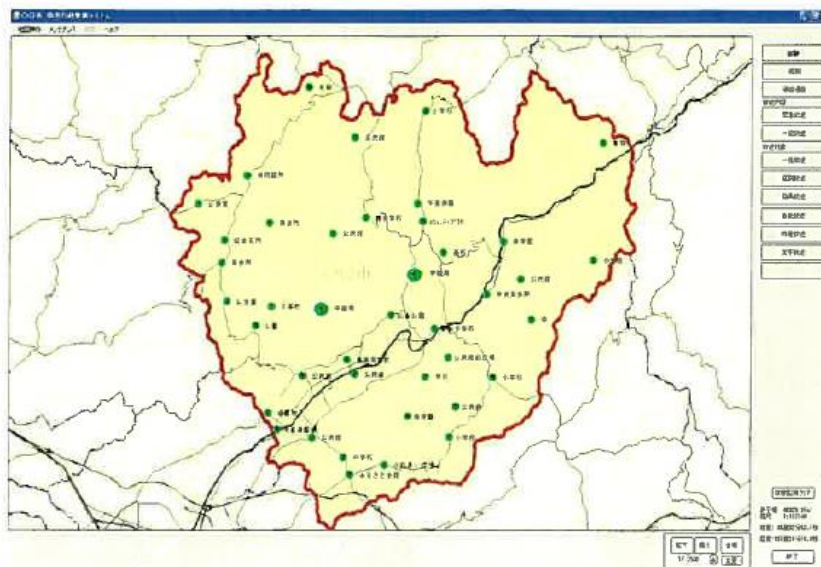
**図3-15 NEC/NECネットエスアイ『東日本大震災第三者検証委員会ご質問に関する回答』名取市様操作室の写真**

図3-15が地図表示板のイメージ図です。地図は名取市様のものではありませんが表示のイメージの参考にご覧ください。次図を用いながら地図表示盤のご説明をさせていただきます。

全エリアのアンサーバック付き屋外拡声子局に対して、以下の3つの状態監視モードでそれぞれ子局状態を監視し、その結果に応じて地図表示盤の表示をアップデート（更新）します。

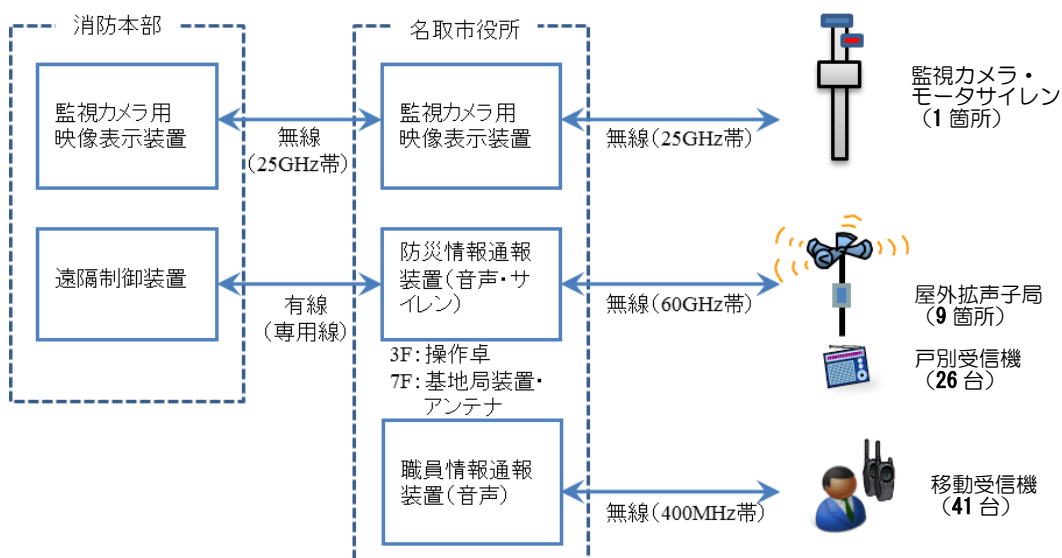
図3-18 名取市 震災当時の防災無線 系統図

震災発生当時、名取市では故障した「同報系デジタル防災行政無線」の他に「移動系アナログ防災無線」、「監視カメラ用無線システム」も設置、運用されていた（震災時は、移動受信機のみ正常に動作していた。監視カメラ、モーターサイレン<sup>\*37</sup>については、非常用電源を保持していないため映像が伝達されなかった）。
