昨年3月11日の東日本大震災により、名取市も海岸部を中心に甚大^{じんだい}な被害を受けました。残念ながら市内に所在する文化財の中にも、地震により大きな被害を受けたり、津波で流出してしまったりしたものなどがあります。ここでは、これまで長く地域に受け継がれ、親しまれてきた文化財の被災状況や現在の状況などについてお知らせします。

《被災した主な文化財》

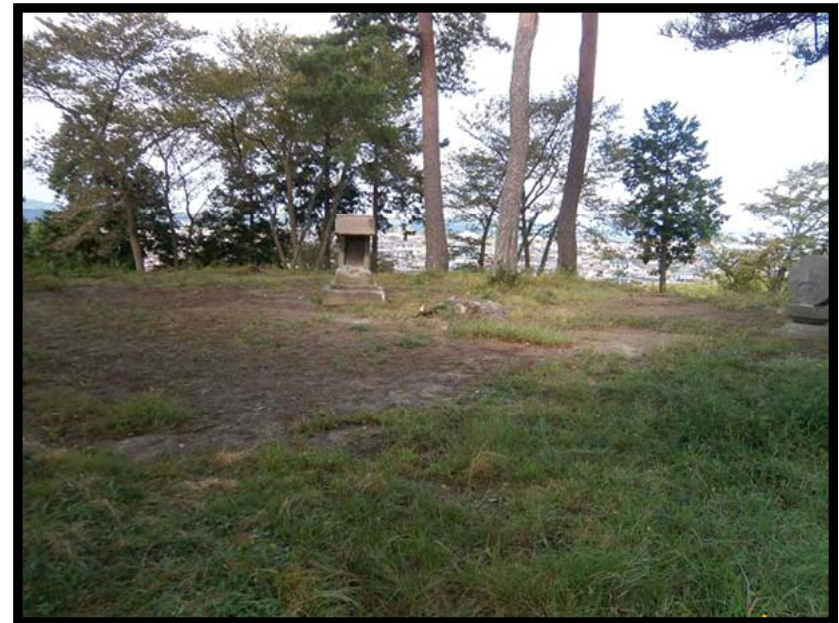
全長 168m で東北最大規模の前方後円墳として知られている雷神山古墳では、史跡の標柱^{ひょうちゆう}の倒壊や、後円部の墳頂部が幅約 1m・長さ約 3～5m にわたり陥没^{かんぼつ}するなどの被害があったことが分かりました。

墳頂部が陥没した原因については明確ではありませんが、墳丘の内部に空洞となっていた部分があったためだと思われます。しばらくの間は、危険防止や陥没穴の拡大を防止するために柵や板などで穴を塞い^{ふさい}でいましたが、その後、国の専門官などの指導により、本格的な修復を行うまでの間は陥没した穴に土嚢^{どのお}などを充填^{じゅうてん}し、これ以上被害が拡大しない様にしておくことになりました。

現在の様子

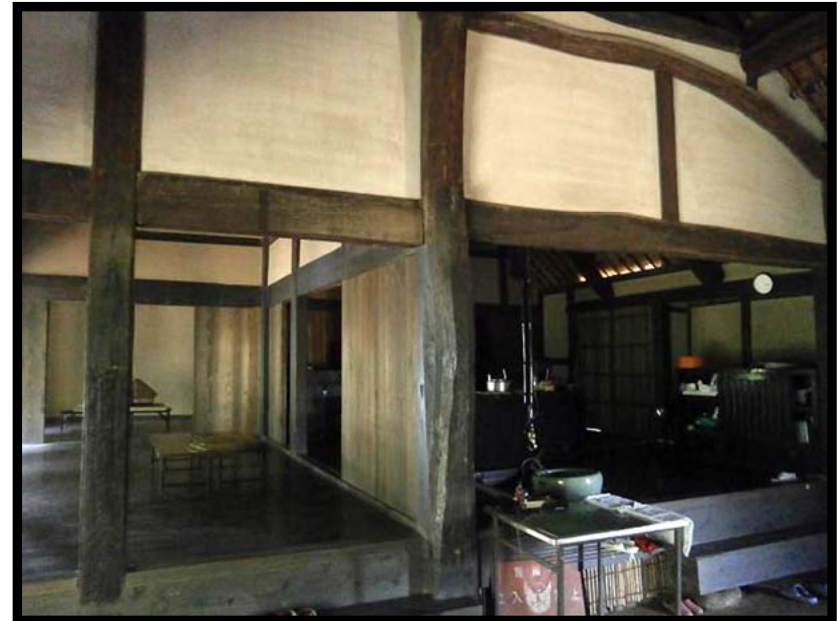
十三塚運動公園内にある重要文化財 旧中沢家住宅は、おおよそ 18 世紀後半頃に建てられた江戸時代の中型の農家建築です。もともとは、市内の愛島塩手めでしましおてにあった建物で、昭和 50・51 年に現在地に移築・復原したものです。震災では、建物内外の土壁が崩落したり柱の一部がずれたりしましたが、建物の骨組みには大きな被害はありませんでした。国の専門官の指導・補助を得ながら、昨年 12 月から本格的な修復工事を行い、今年の 8 月で修復工事を完了しており、9 月からは中断しておりました一般開放も再開することが出来ました。

修復後の内部の様子

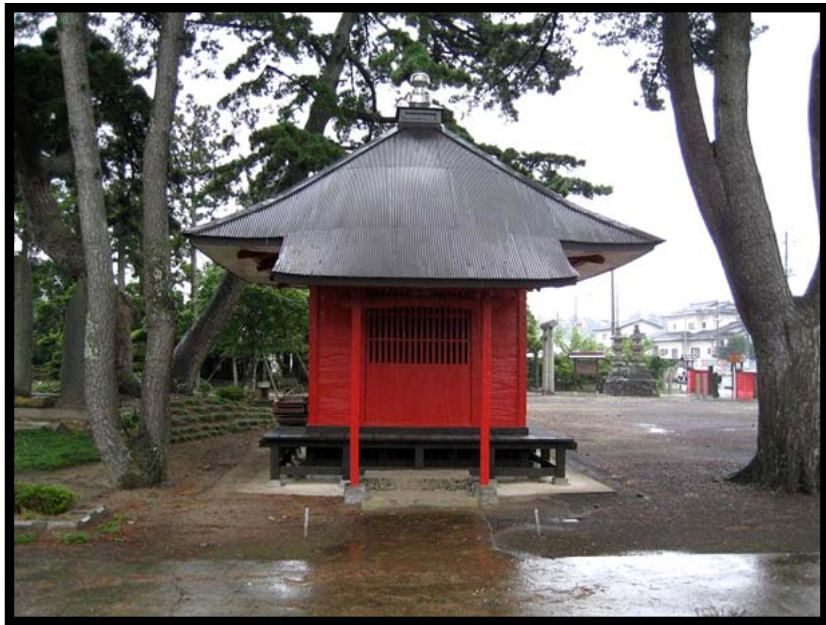
下増田の北釜に所在する光明山観音寺の参道脇にあった地蔵堂には、千体仏が伝わっていました。地蔵堂の上段中央に1体の地蔵菩薩じぞうぼさつ（極楽浄土の阿弥陀如来をあらわす）と、その左右にそれぞれ5体の地蔵菩薩（十王思想における十王を表す）を配し、十数段あるひな壇に一体ごと表情や姿の異なる大小数百の地蔵菩薩立像（極楽浄土の阿羅漢あらかんの姿＝仏の弟子となり悟りを得た者で、現世の我々の姿を描写した姿）が安置されています。この千体仏のように、江戸時代の整然と並んだ姿を今に残す事例は県内でも数少ないものであり、大変貴重なものとして名取100選にも選ばれていましたが、残念ながら震災の津波により、地蔵堂ごと流されて失われてしまいました。

被災前の地藏堂の様子

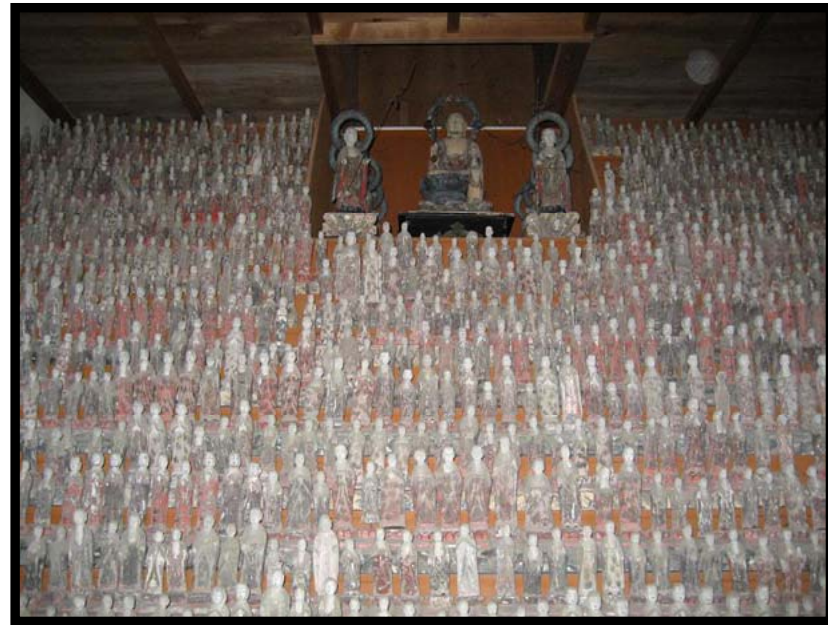
被災前の千体仏の様子
