名取市公営住宅等長寿命化計画

改定版

令和2年3月

名 取 市

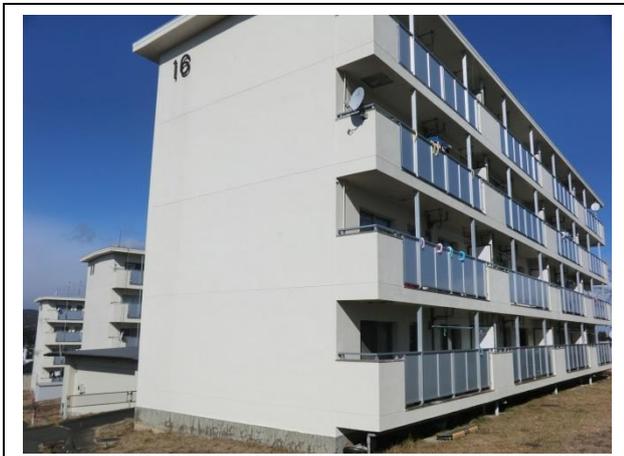
写真番号	7	劣化状況
号棟・階	16号棟	問題なし
場所	外壁

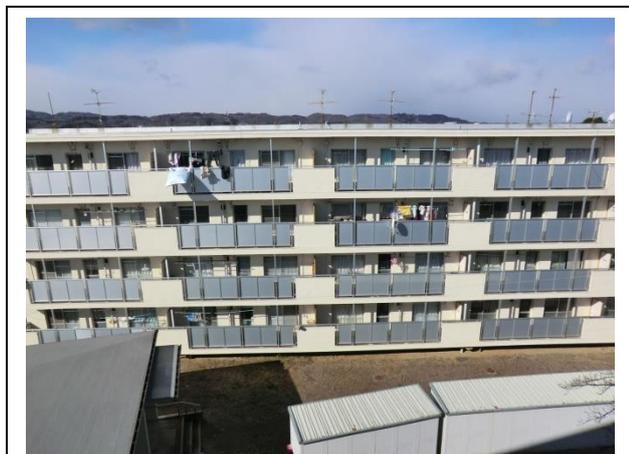
写真番号	11	劣化状況
号棟・階	17号棟	問題なし
場所	外壁

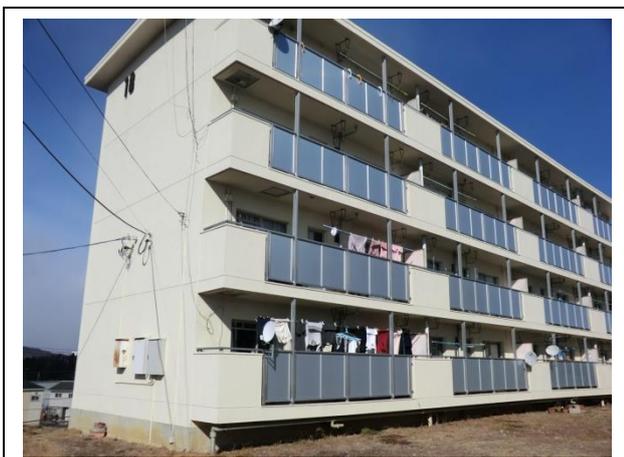
写真番号	15	劣化状況
号棟・階	18号棟	問題なし
場所	外壁

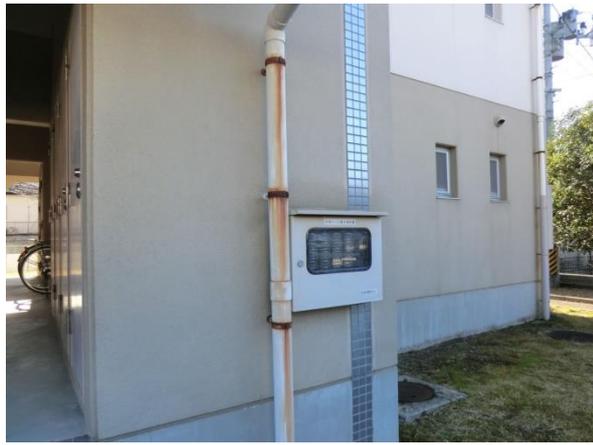
写真番号	22	劣化状況
号棟・階	1号棟	塗装剥離
場所	南側 バルコニー天井

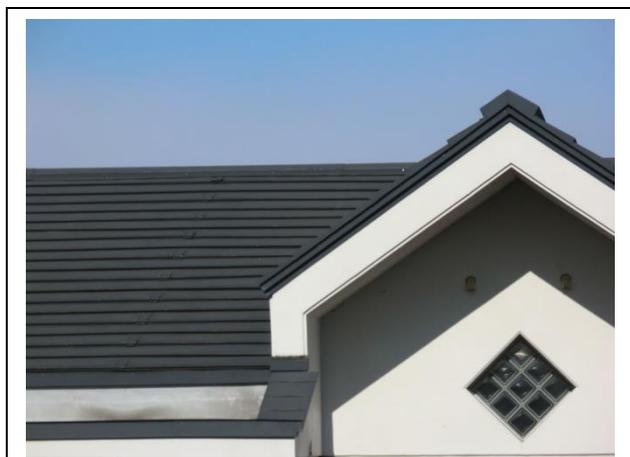
写真番号	29	劣化状況
号棟・階	2号棟屋上	問題なし
場所	屋根

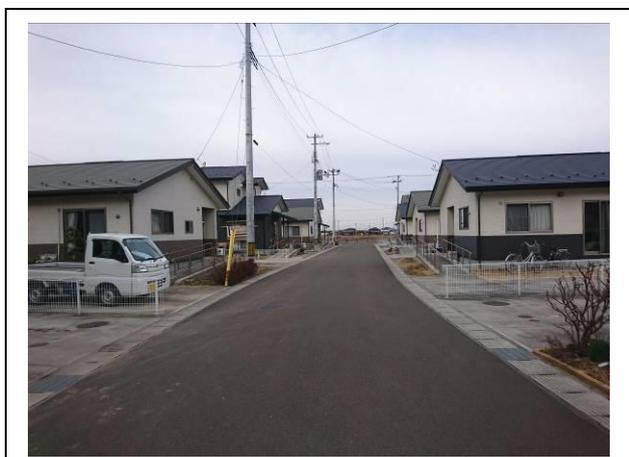
写真番号	37	劣化状況
号棟・階	木造住棟	問題なし
場所	屋根

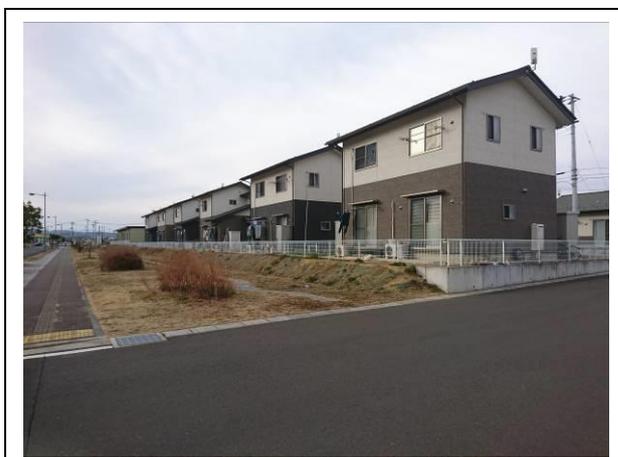
写真番号	38	劣化状況
号棟・階	木造住棟	問題なし
場所	外壁

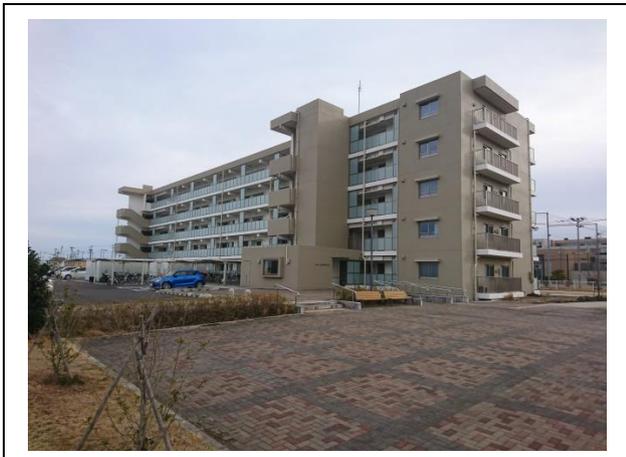
写真番号	40	劣化状況
号棟・階	耐火構造住棟	問題なし
場所	外壁

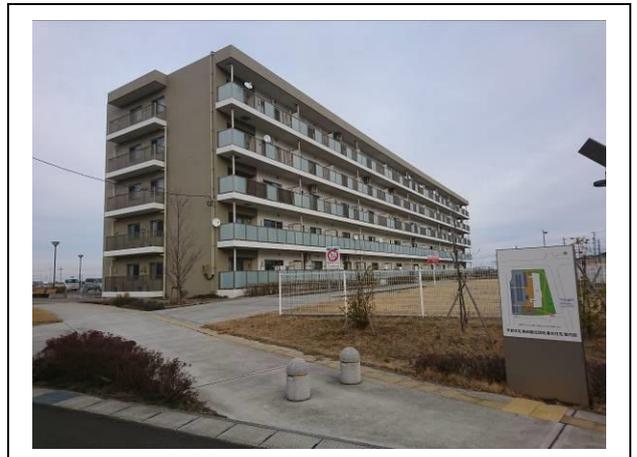
写真番号	41	劣化状況
号棟・階	耐火構造住棟	問題なし
場所	外壁

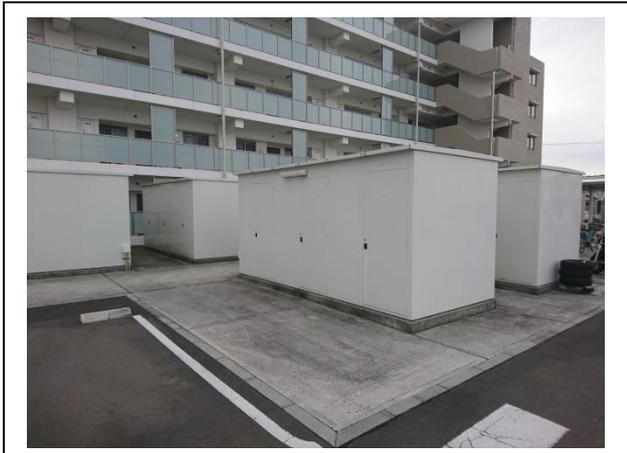
写真番号	42	劣化状況
号棟・階	耐火構造住棟	問題なし
場所	倉庫

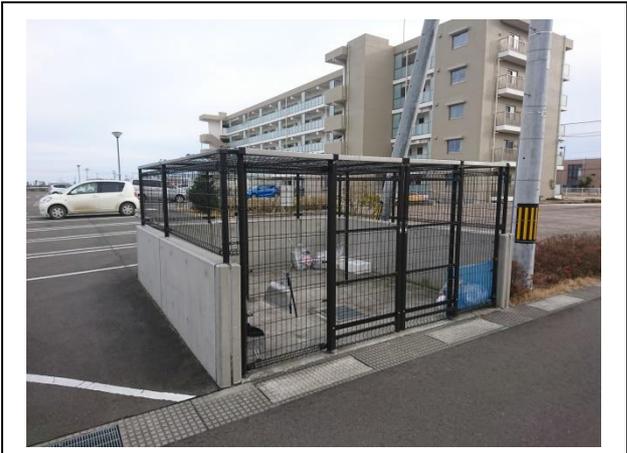
写真番号	43	劣化状況
号棟・階	耐火構造住棟	問題なし
場所	ゴミ置場

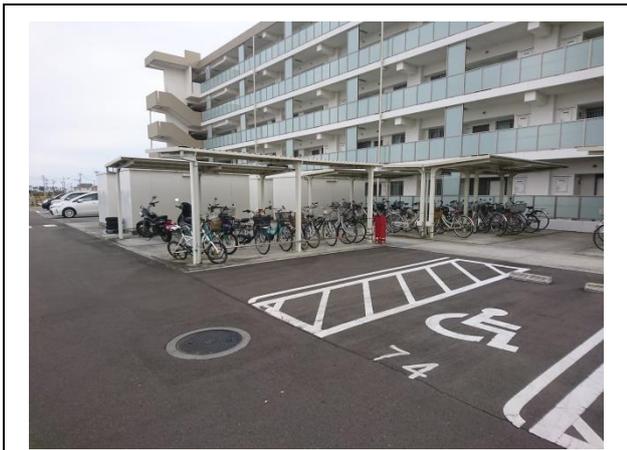
写真番号	44	劣化状況
号棟・階	耐火構造住棟	問題なし
場所	駐輪場

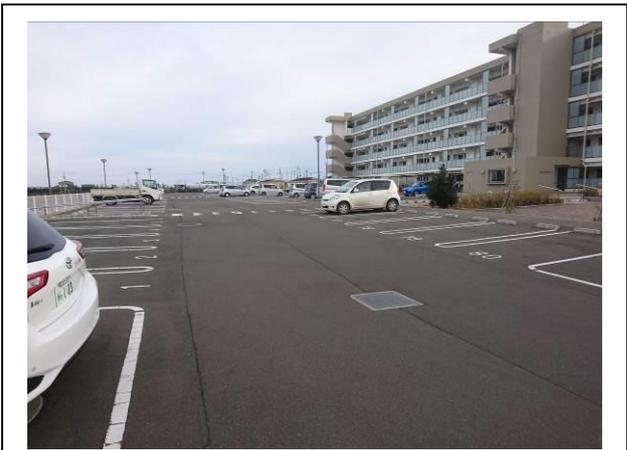
写真番号	45	劣化状況
号棟・階	耐火構造住棟	問題なし
場所	駐車場

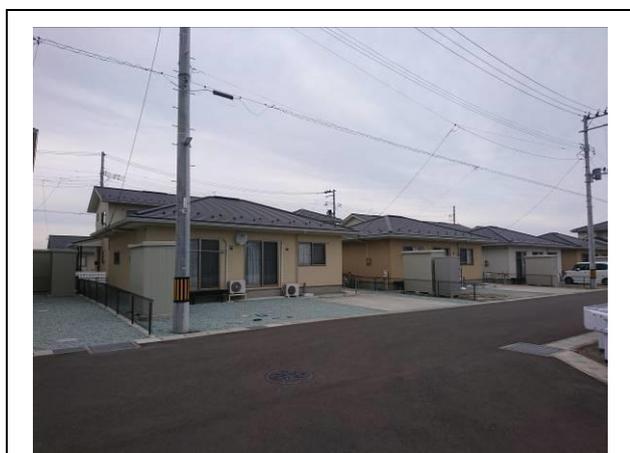
写真番号	46	劣化状況
号棟・階	-	問題なし
場所	屋根

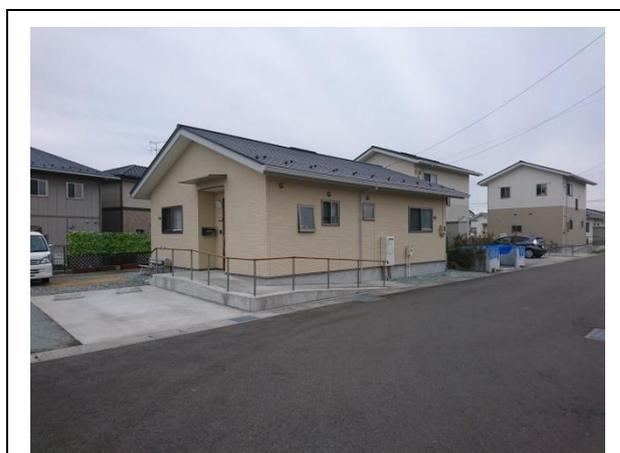
写真番号	47	劣化状況
号棟・階	-	問題なし
場所	外壁

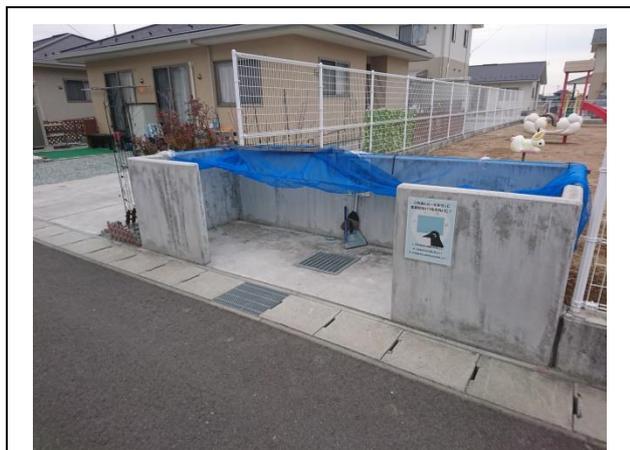
写真番号	48	劣化状況
号棟・階	-	問題なし
場所	ゴミ置場

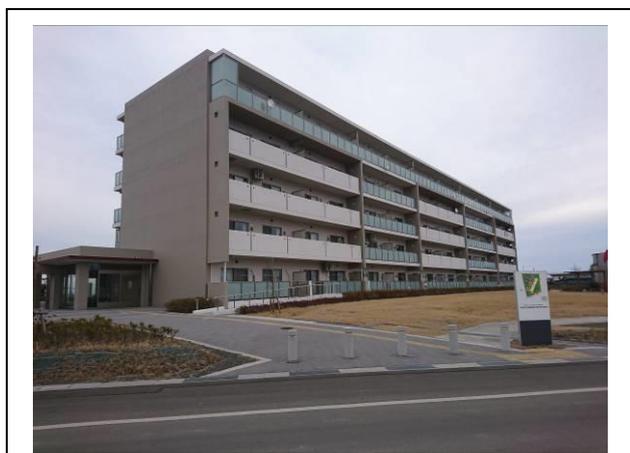
写真番号	49	劣化状況
号棟・階	-	問題なし
場所	外壁

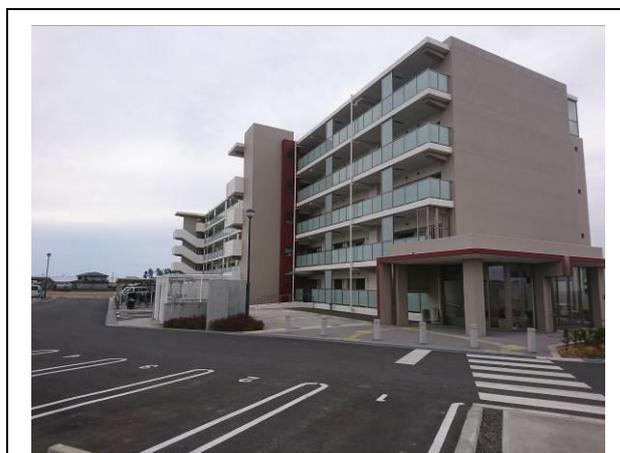
写真番号	50	劣化状況
号棟・階	-	問題なし
場所	外壁

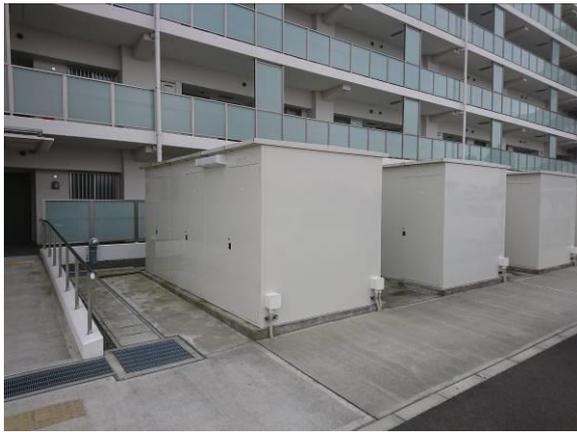
写真番号	51	劣化状況
号棟・階	-	問題なし
場所	倉庫

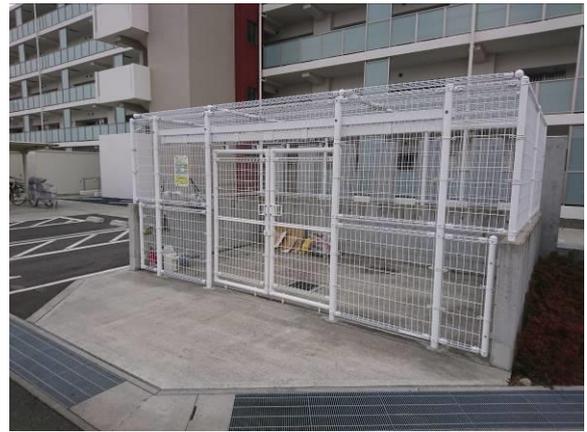
写真番号	52	劣化状況
号棟・階	-	問題なし
場所	ゴミ置場

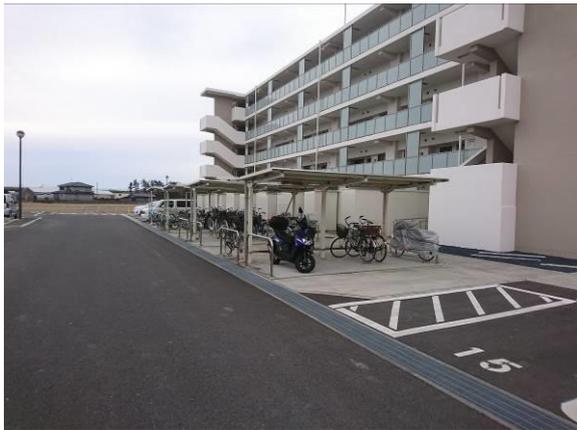
写真番号	53	劣化状況
号棟・階	-	問題なし
場所	駐輪場

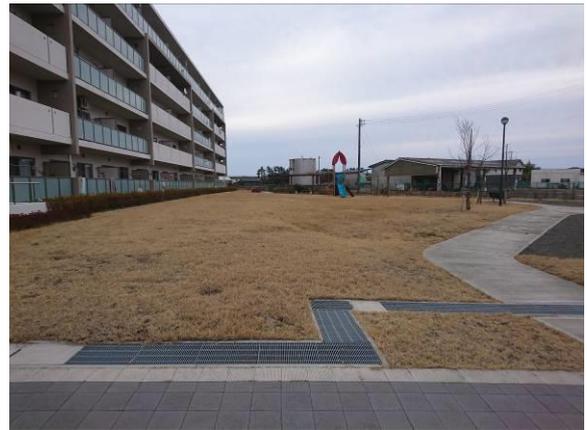
写真番号	54	劣化状況
号棟・階	-	問題なし
場所	広場

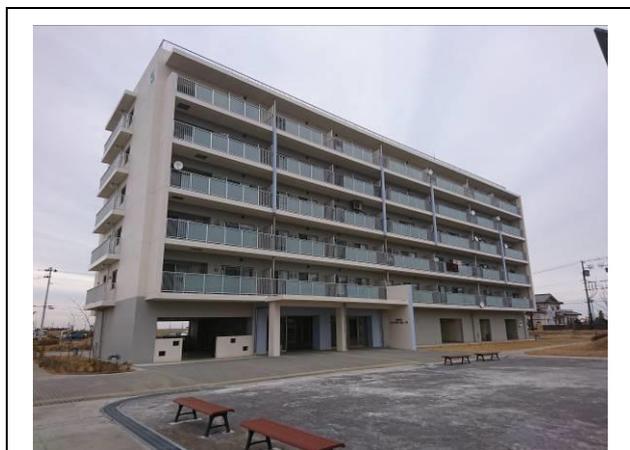
写真番号	55	劣化状況
号棟・階	A棟	問題なし
場所	外壁

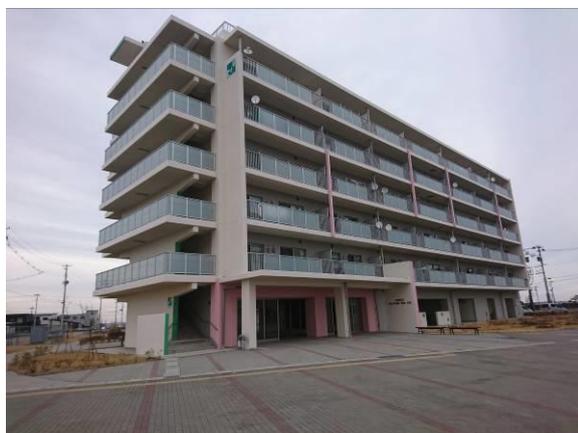
写真番号	57	劣化状況
号棟・階	B棟	問題なし
場所	外壁

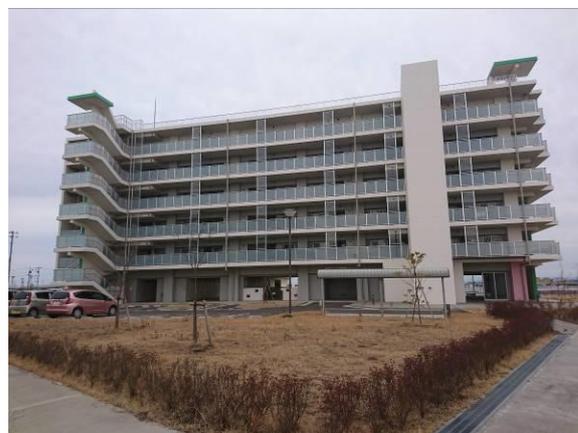
写真番号	58	劣化状況
号棟・階	B棟	問題なし
場所	外壁

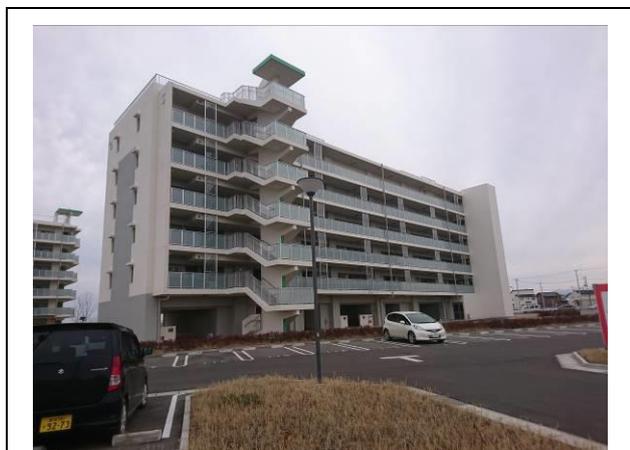
写真番号	59	劣化状況
号棟・階	C棟	問題なし
場所	外壁

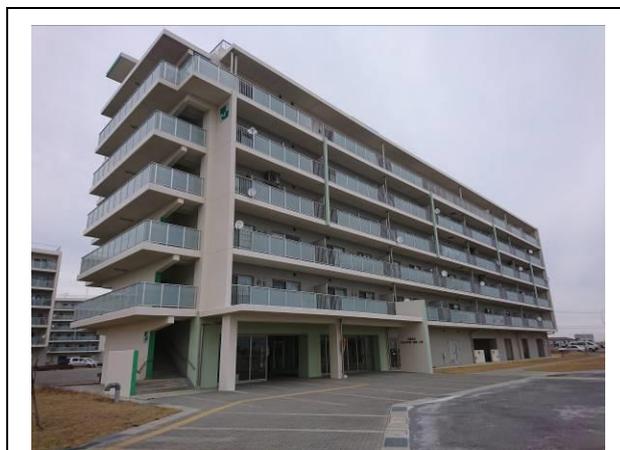
写真番号	60	劣化状況
号棟・階	C棟	問題なし
場所	外壁

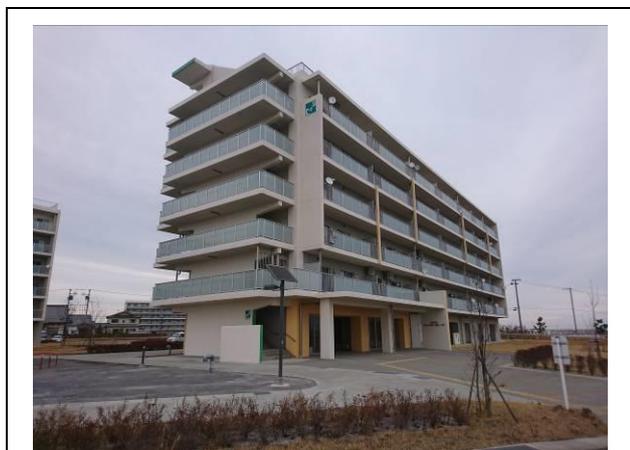
写真番号	61	劣化状況
号棟・階	D棟	問題なし
場所	外壁

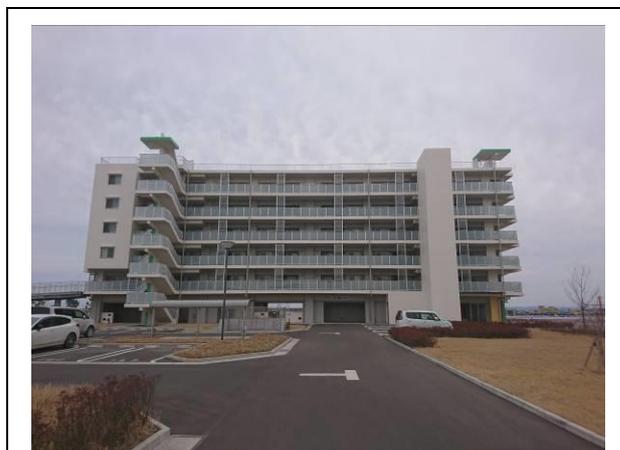
写真番号	62	劣化状況
号棟・階	D棟	問題なし
場所	外壁

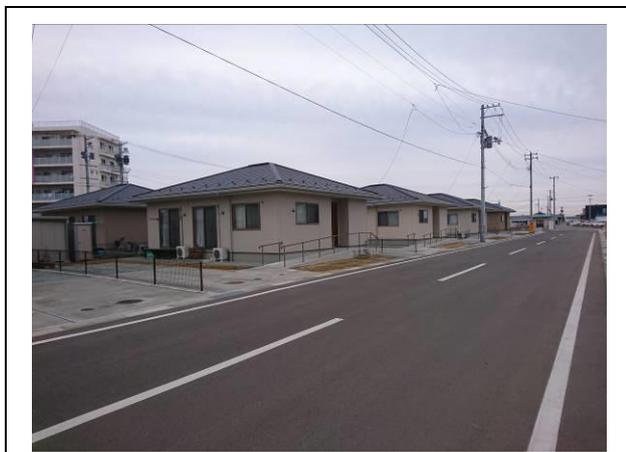
写真番号	65	劣化状況
号棟・階	木造住棟	問題なし
場所	屋根

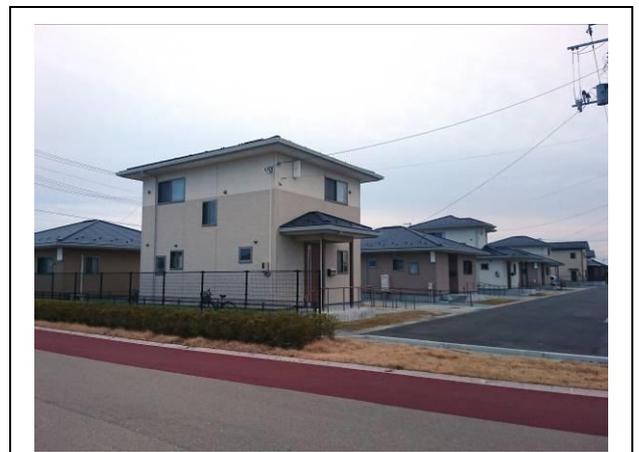
写真番号	66	劣化状況
号棟・階	木造住棟	問題なし
場所	外壁

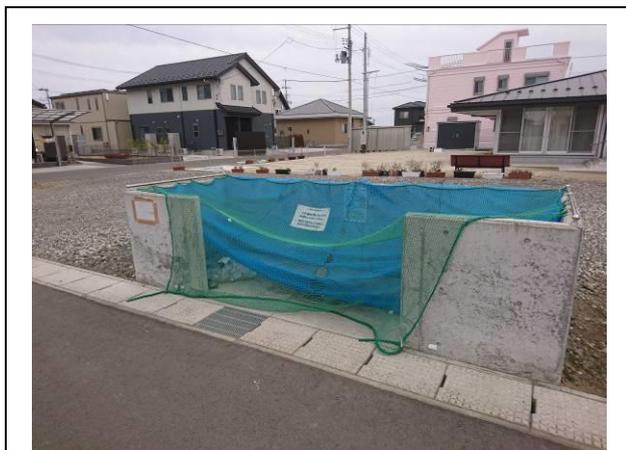
写真番号	67	劣化状況
号棟・階	木造住棟	問題なし
場所	ゴミ置場

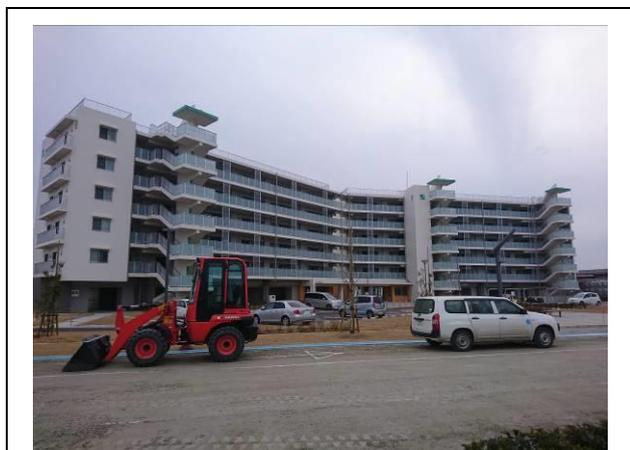
写真番号	68	劣化状況
号棟・階	FG棟	問題なし
場所	外壁

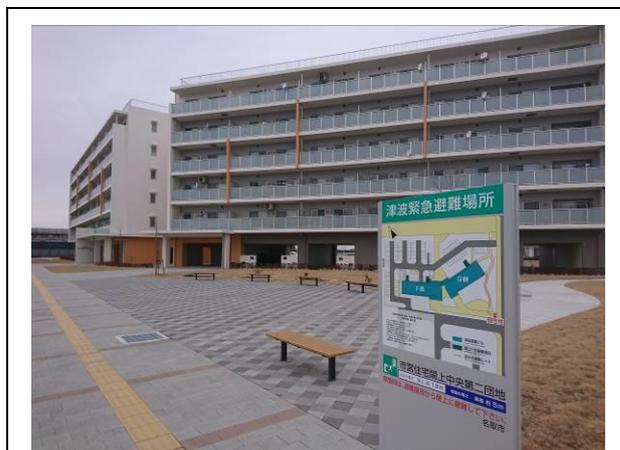
写真番号	69	劣化状況
号棟・階	FG棟	問題なし
場所	外壁

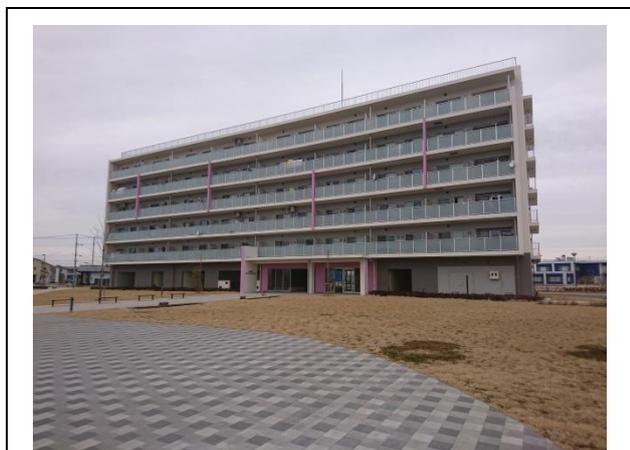
写真番号	70	劣化状況
号棟・階	H棟	問題なし
場所	外壁

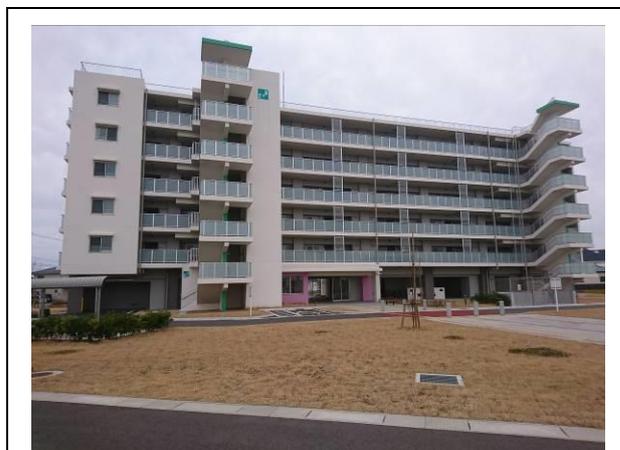
写真番号	71	劣化状況
号棟・階	H棟	問題なし
場所	外壁

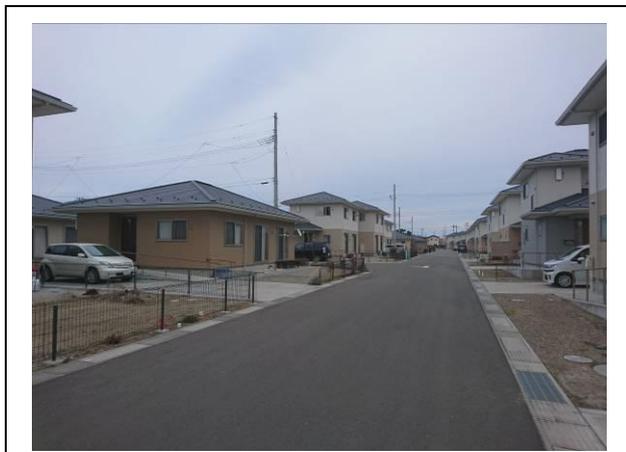
写真番号	72	劣化状況
号棟・階	-	問題なし
場所	屋根

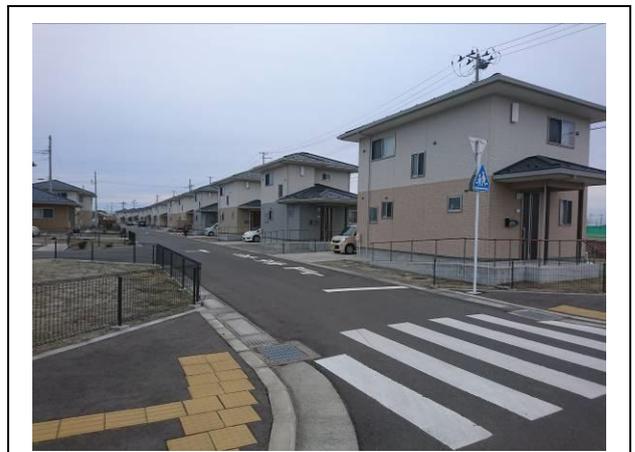
写真番号	73	劣化状況
号棟・階	-	問題なし
場所	外壁

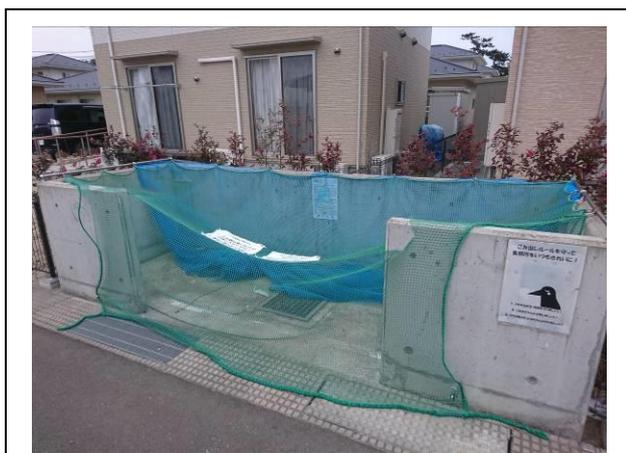
写真番号	74	劣化状況
号棟・階	-	問題なし
場所	ゴミ置場

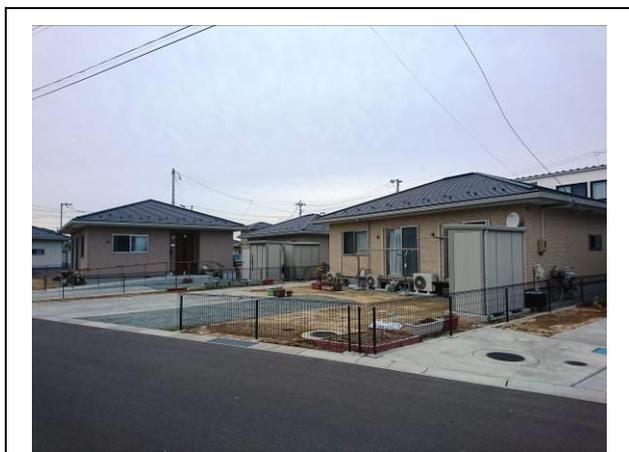
写真番号	75	劣化状況
号棟・階	-	問題なし
場所	屋根

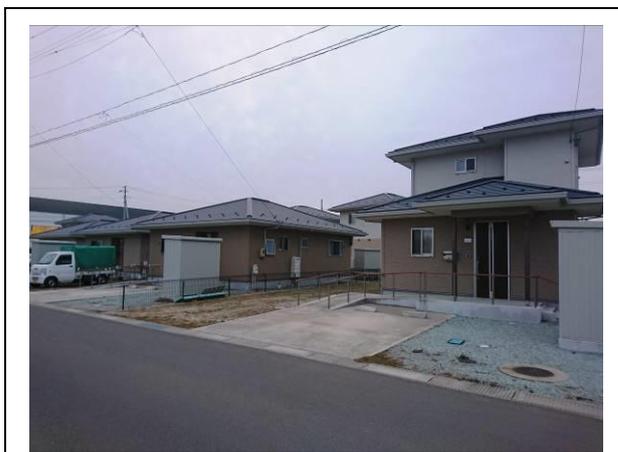
写真番号	76	劣化状況
号棟・階	-	問題なし
場所	外壁

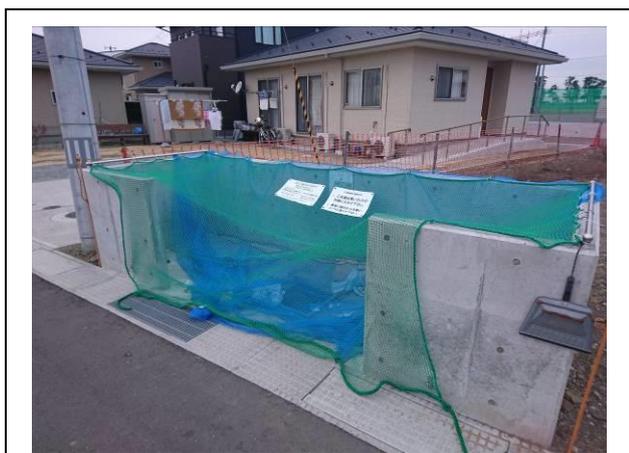
写真番号	77	劣化状況
号棟・階	-	問題なし
場所	ゴミ置場
